# 下水道施設における点検・調査へのICT技術の活用方法に関する調査研究

研究第一部 研究員  
**岸 謙介**  
(2023年6月まで所属)

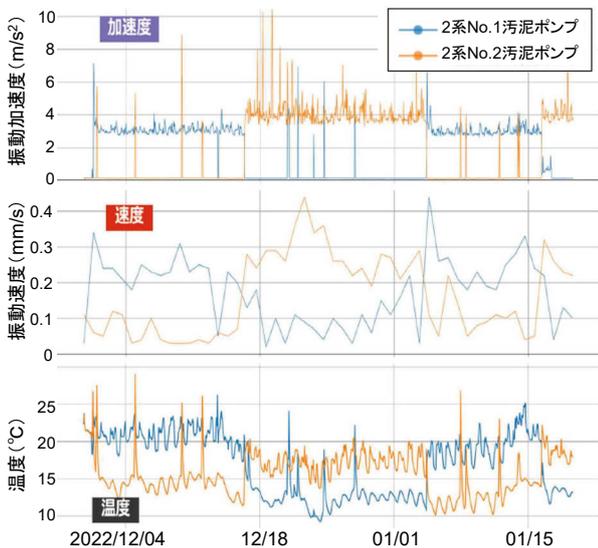
図-2 加速度, 速度, 温度

図-2に、加速度, 速度, 温度の測定結果を示します。No.1, 2は交互運転であり, 値は小さく安定していました。

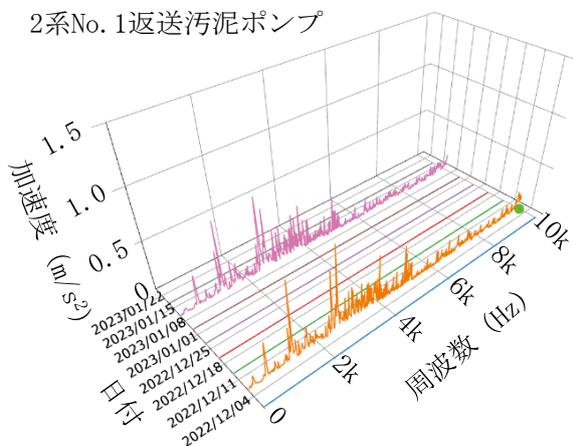
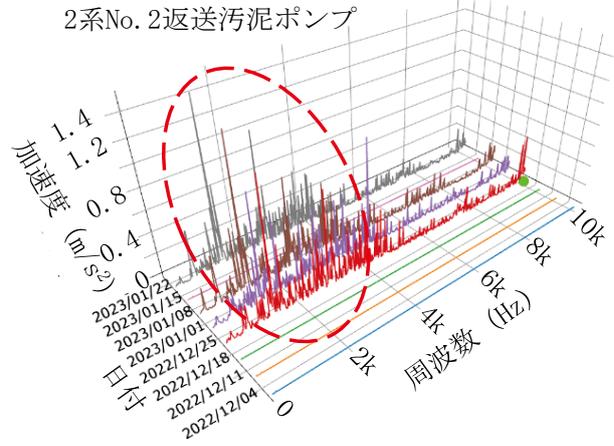
図-3 振動加速度 周波数解析例 (FFT)

図-3に、振動加速度の周波数解析例 (FFT) を示します。No.1と比較すると, No.2の加速度は周波数500~1 kHz, 2k~4 kHz周辺について相対的に大きい値を示しており, 振動センサメーカーからは軸受の潤滑不良やベルトの緩みの可能性を指摘されました。

た。フィールドAの現地を確認したところ, 同条件で設置・運用されているポンプですが, No.2のポンプはVベルトの緩みの兆候が確認されました。

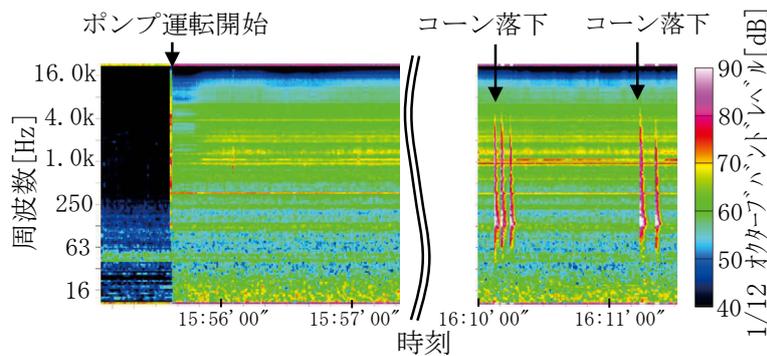
図-6 周波数解析（サウンドスペクトログラム）  
（12月13日15時55分～16時12分頃）

図より、16時10分、16時11分頃に、63～2 kHz周辺で70dB以上の音を数回記録しています。このことから、人為的に発生させたコーン落下音を、周波数解析より判別できることが示唆されます。

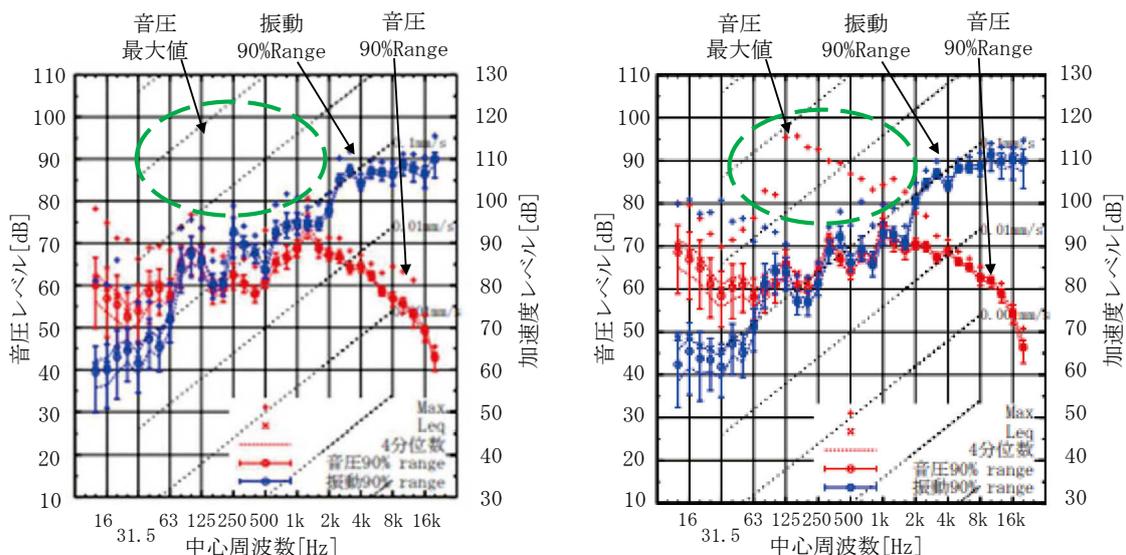
図-7 周波数別統計値

12月13日のデータは63～2 kHz周辺に、音圧の最大

値と平均（90%レンジ）に差異があります。一方、12月7日にはそのようなデータは見受けられません。このことから、統計データである周波数別統計結果からも、異音を判別できたと考えられます。

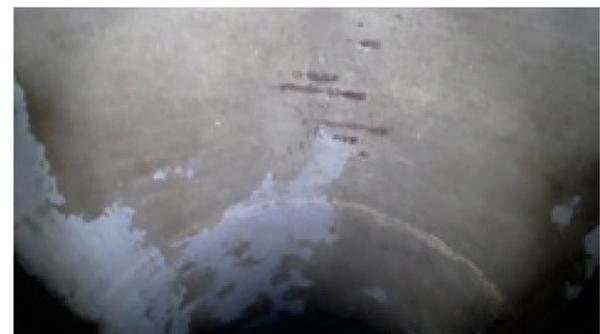
写真-6 フィールドG 破損b

撮影した映像のうち、異常発生箇所を例を写真-6に示します。対象箇所では、映像から、破損bが3カ所、クラックbが8カ所、浸入水bが20カ所確認されました。
