岩手県下水道被害調査報告

(財)下水道新技術推進機構
調査日：2011/03/19～24

調査地域：岩手県一関市、陸前高田市、大船渡市、釜石市、大槌町、山田町、宮古市

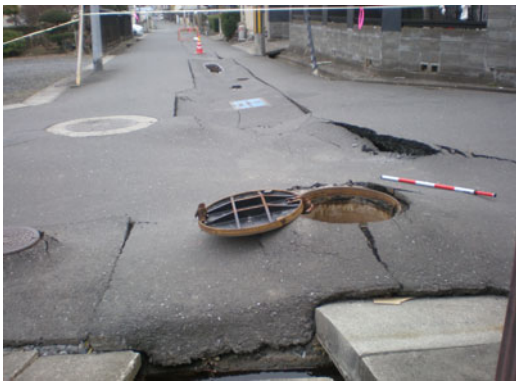
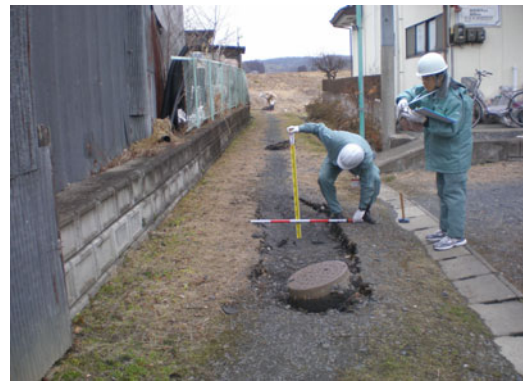
内陸部は、MH隆起・浮上、道路陥没が一部見られるが、大規模な液状化は見受けられない。

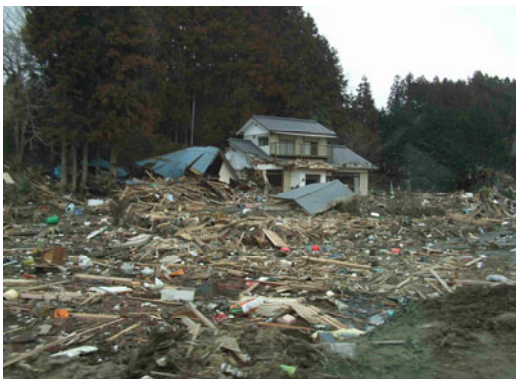
①陸前高田市の市街地(被害大)

陸前高田市街は、津波により沿岸部は壊滅、がれきの山。

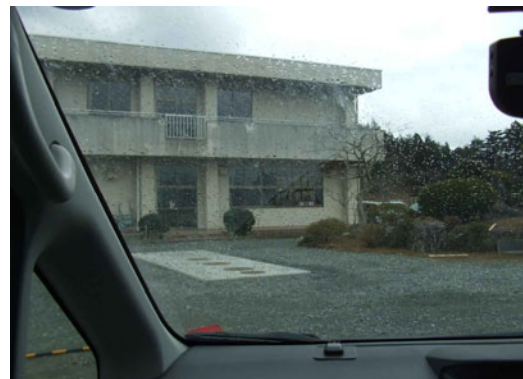
②陸前高田市の高台(竹駒小、浄化槽)

高台では下水道は未普及または建設中(西和野地区等)。

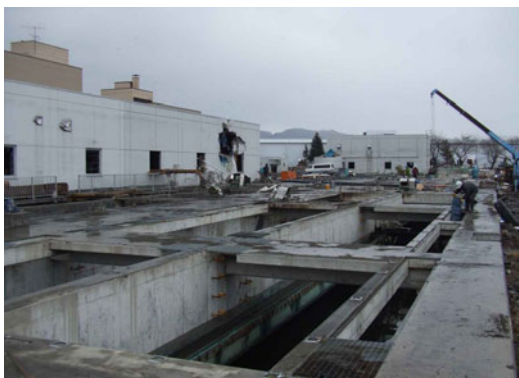
大船渡浄化センター
(終沈、機電破損、土木被害なし)

大船渡浄化センターは、津波被害のみで、土木は破損なし、建築は材木等により一部破損、機電はかなり破損。反応槽等の海水を水中ポンプで排出作業、材木等を除去作業中。

汚水は管内貯留状態で、流入ポンプは電動機入れ替えで稼働可となった。簡易処理が可能になると思われる。

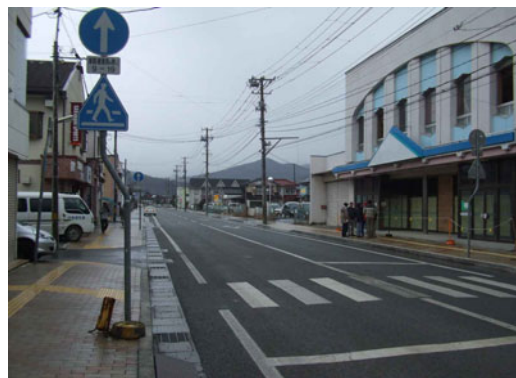
大船渡市街(沿岸部以外は被害小)

大船渡駅～盛駅付近の沿岸部では、津波被害大だが、盛駅より高い地域は被害が見られず、市街地汚水の発生が見込まれる。

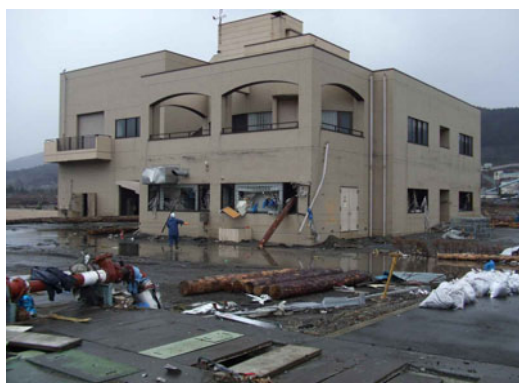
大船渡浄化センター(建築)

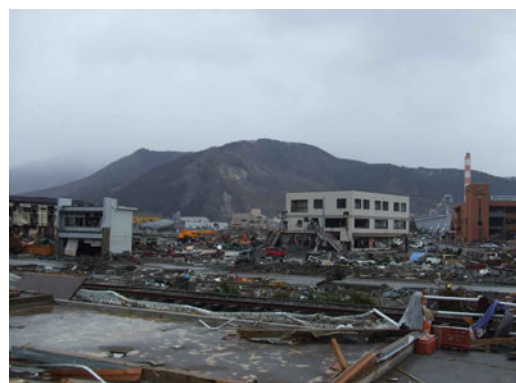
大船渡市沿岸部の被災状況

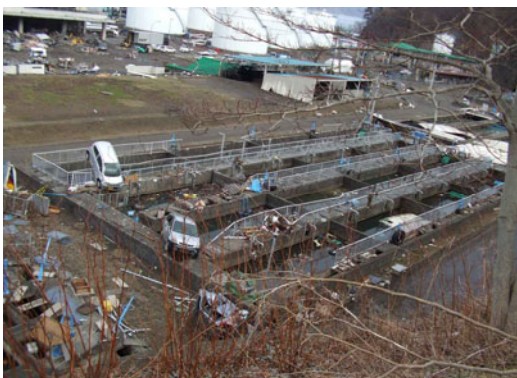
釜石市大平浄化センター(エアタン、終沈)

市街地は沿岸部は津波被害があるが、高台の部分は被害が少ない。
大平処理場は池に車両等粗大な漂着物が多数あり。管理棟2Fは作業可能。
水管橋は上流側1スパンのみ残存、2スパンが落橋、河床と岸に漂着している。

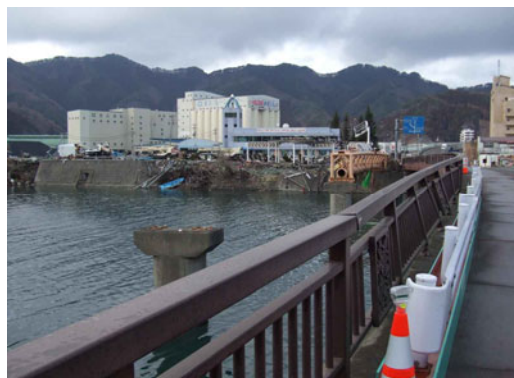
釜石市水管橋の破損

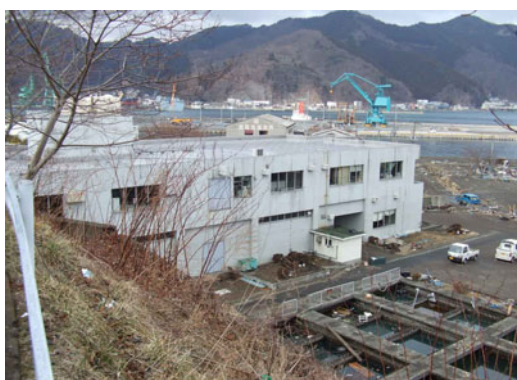
釜石市大平浄化センター(管理棟、初沈)
管理棟2Fを使用している

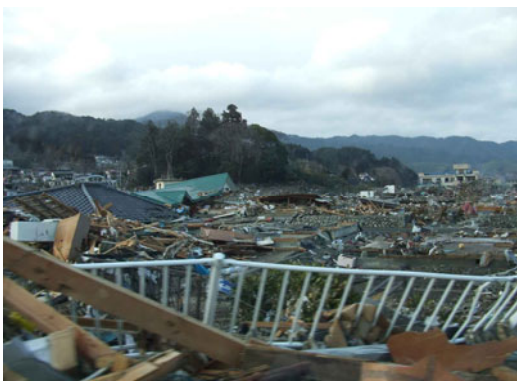
大槌町市街(壊滅状態)

津波被害により、沿岸部広範囲で壊滅状態

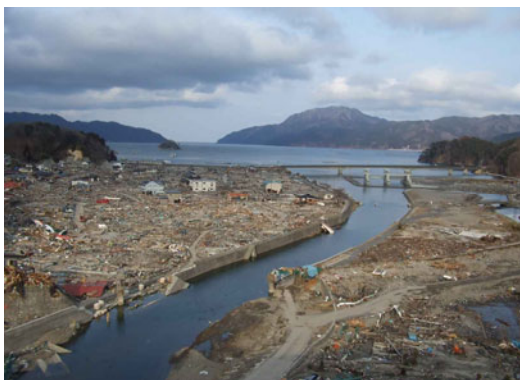
山田町市街(壊滅状態)

津波被害により、山田処理区は沿岸部は壊滅状態。

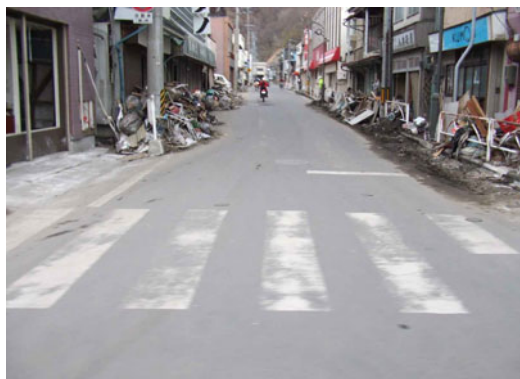
宮古市街(宮古処理区)被害小

宮古処理区市街は、漂着物はあるが、道路交通・市民生活あり、マンホール視認。

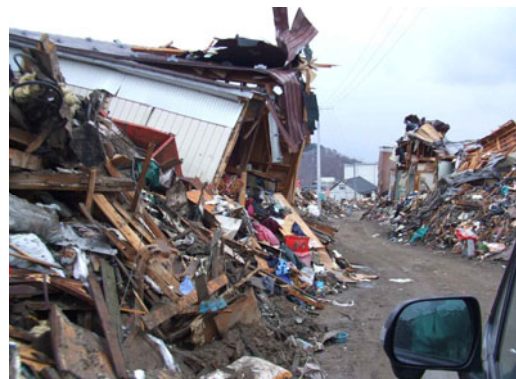
宮古市街(田老処理区)被害大

田老処理区市街は、津波被害大で、マンホールの視認も難。

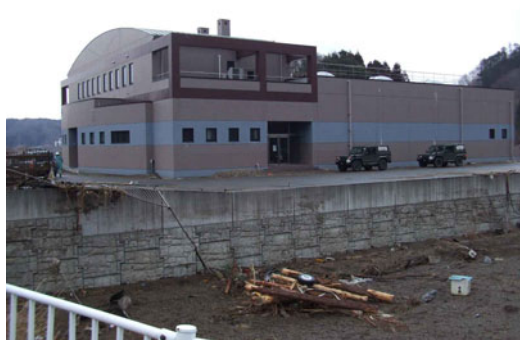
田老浄化センター(田老処理区、嫌気好気ろ床)

田老浄化センターは、嫌気好気ろ床が建物に入っている。建築は大きな破損なし、機電は冠水で被害。
