# 下水道管渠腐食対策の調査研究

## 1. 研究の目的

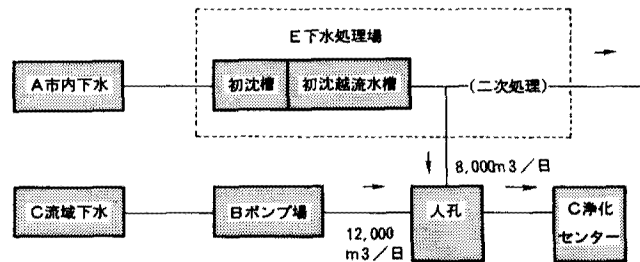
図2.1 調査対象管渠状況

調査対象管渠状況を図2.1に示す。これに示すように下水道は約12,000 m<sup>3</sup>/日（日平均汚水量）がφ3000の幹線管渠（シールド施工）を流下し、A市内D処理区よりの約8,000 m<sup>3</sup>/日（日平均汚水量・初沈越流水）がφ350塩ビ管を流下し、人孔底部水面下で幹線管渠に合流・流下している。このA市内からの下水は高濃度の硫酸イオンを含み、腐食の原因と考えられている。

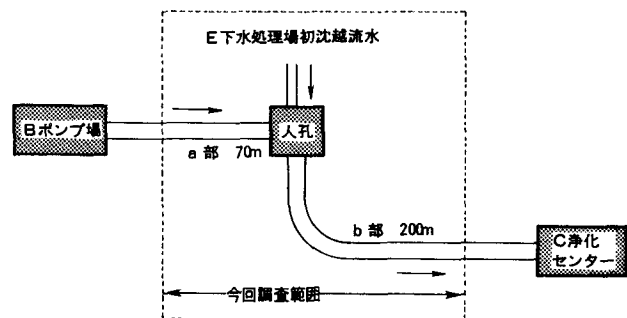
図2.2 調査対象範囲

また調査対象範囲を図2.2に示す。腐食は人孔下部を中心に進行しているため、人孔を中心とした上流部・下流部を調査対象範囲としている。
