下水管路の地震対策のあり方 に関する調査・研究

研究報告

'94 下水道新技術研究所年報ダイジェスト 1994 No.19

財団法人 下水道新技術推進機構

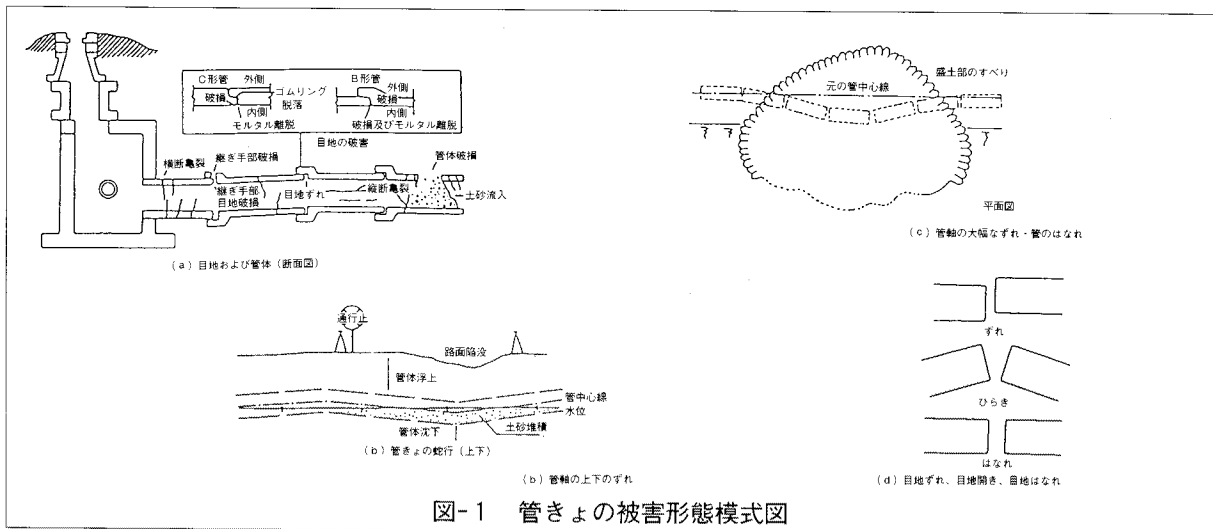
管きよの地震による被害形態としては、管体、継手部（目地等）およびマンホールの取り

付け部に関する被害がある。管本体の被害は、管体被害と管口被害、マンホールの被害は、マンホール壁体部、底版および管取付け部に大別される。図-1、図-2に管きよ、マンホールの被害形態の模式図を示す。
