千曲川流域下水道上流処理区 垂直管渠性能評価に関する調査研究

1999 No.11

調査研究団体：長野県千曲川流域下水道事務所
(財)下水道新技術推進機構

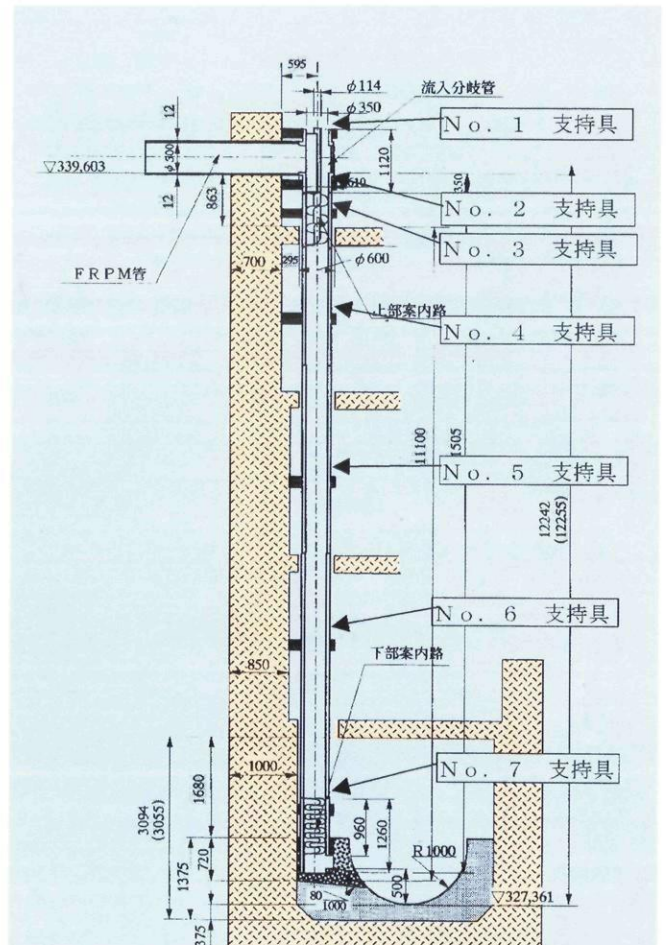
図-1 調査対象らせん案内路式ドロップシャフト構造図と支持具位置

①調査対象としたドロップシャフトの口径は350mmで、計画時間最大汚水量は $0.026\text{m}^3/\text{s}$ 、設計対象流量は余裕率100%を見込んだ $0.052\text{m}^3/\text{s}$ です(図-1)。

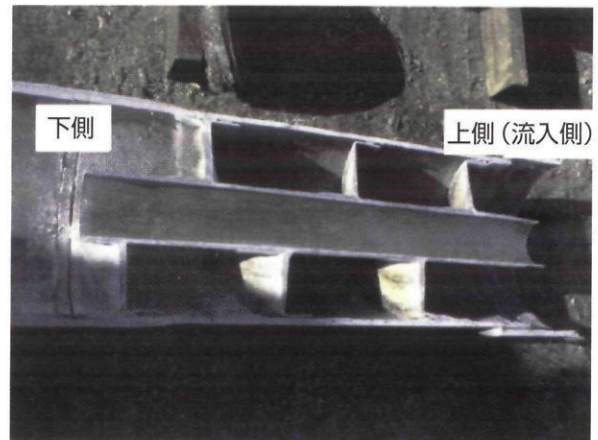
写-1 上部案内路

⑥摩耗量を測定するためドロップシャフトを取り外し、切断した外殻およびらせん案内板の肉厚を測定し、供用後の変化を確認した結果、設置時と比較して最大で約0.3mmの差が測定されました。しかし、成形がガラス繊維と樹脂との手積み積層のため、摩耗は無いものと考えられます(写真-1)。また、表面状態を電子顕微鏡により観察したところ(写真-2)、生物スライム層(微生物等の半固形物)がFRP表面を覆うように密着していましたが、FRPそのものには変化は見られませんでした。
