千曲川流域下水道上流処理区 垂直管渠性能評価に関する 調査研究

長野県千曲川流域下水道上流処理区千曲川幹線の最終人孔（処理場内）では、流入する関連公共下水道との落差高が約12mと高落差であるため、この研究成果を踏まえ、ドロップシャフトの第1号基として設置した。

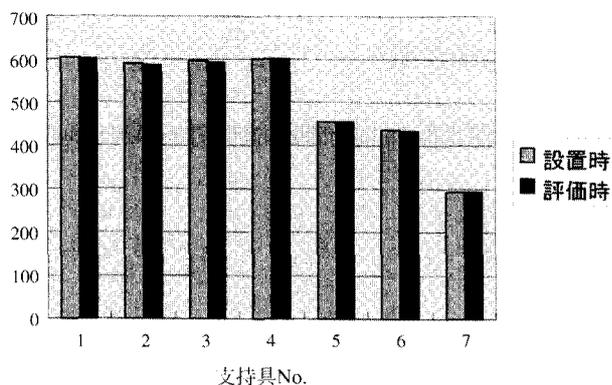
図-2 支持具ごとの人孔壁からの距離

このため, 壁とドロップシャフトとの距離を測定したが, 設置時との差違は最大約3mmであり, 計測誤差等を考慮すると問題ない値であると考えられる。人孔壁からの距離測定結果は, 図-2のとおりである。

また, 支持具は, 錆やボルトのゆるみはなく, 設置時の状態を確保していた。

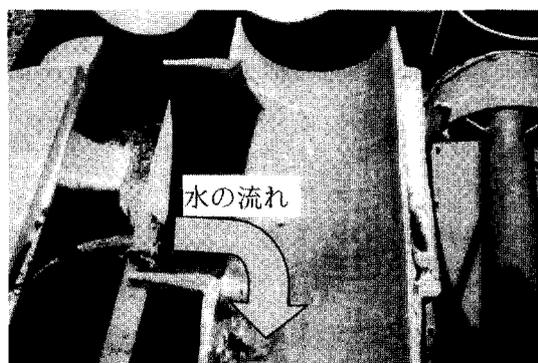
写真-1 流入分岐管

当初心配された摩耗の現象はほとんど見られず, 管内面には, 生物スライム層(管内面に付着した微生物等の半固形物)が多く付着している。なお, 管内面の状況は, 写真-1~3のとおりである。

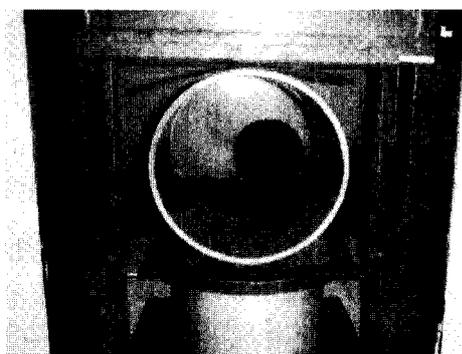
写真-6 供用品の管強度試験状況

試験片3個とブランク片1個から、たわみ量、外圧および破壊外圧を測定した結果、供用品は、K-2規格（強化プラスチック管）を満足するとともに、ブランク品と同等の強度を保っていることから、供用による強度低下はないと考える。なお、強度試験の状況を写真-6に示す。

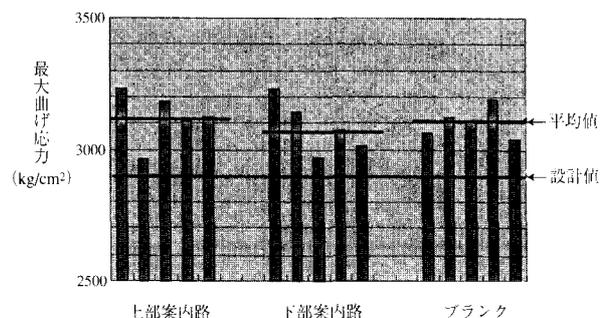
図-3 案内板の曲げ試験結果

試験片5個とブランク片5個から、曲げ強度と曲げ弾性率を測定した結果、供用品は、設計以上であるとともに、ブランク品と同等の強度を保っていることから、供用による強度低下はないと考える。なお、案内板の曲げ試験結果を図-3に示す。
