衝撃弾性波検査法による腐食環境下における管きよの評価研究（福岡市）

2014年度

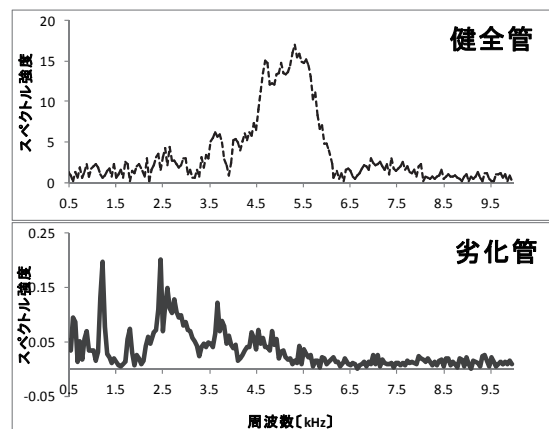
図-1 劣化箇所の周波数分布(管 No1 の例)

図-1 に今回測定した衝撃弾性波検査法の周波数分布(管 No1 の例)を示す。衝撃弾性波検査法では、管に腐食等による減肉や軸方向クラックのような管の耐荷能力上重大な劣化事象があると、「高周波成分比」の低下として応答する。本結果では、4Hz 以下の低周波を示しており、劣化が進行していることがわかる。他の管きよにおいても同様の傾向を示すものが多数確認された。
