放流渠改築計画に関する共同研究（大津市）

調査研究年度：2018年度

健全化・老朽化対策

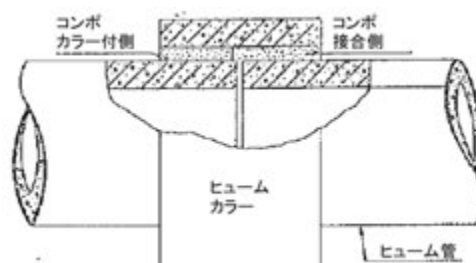
図-2 A形管継手イメージ

A形管は、直管と継手用のカラーよりなるものであり、管と管の接合が主としてコーキングにより行われる（図-2参照）。コーキングに用いる充填剤は、一般にコンポと呼ばれる極めて硬練りなモルタルを使用する。コンポコーキングによる継手は、継手が剛接となるため弾力性がなく、管路全体としては地震や地盤沈下等に対して欠陥を生じることになる。

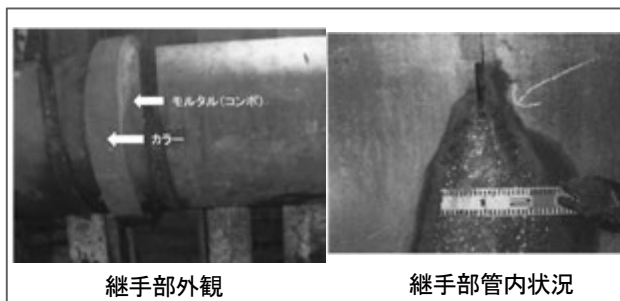
写真-1 放流渠写真

平成25年度と26年度に実施した放流渠の管内調査及び劣化診断の結果において、緊急度Ⅰが全くなく、緊急度Ⅱが全体の約30%、緊急度Ⅲが全体の約55%、健全が全体の約15%であった。放流渠の異常は、「浸入水」の発生が全体の70%で確認された。一方で、「管の破損」や「継手のズレ」はわずかであった。「浸入水」の発生は、管の破損やクラック、継手部のズレなど本管や継手部において何かしらの不良が生じているためである。管本体部の破損やクラックがわずかであることから、浸入水の発生箇所が大部分が継手部となり、A形管の継手部の劣化が顕著であることが分かる。（写真-1参照）

対象路線のA形管は標準耐用年数の50年を超えているにも関わらず、管本体の破損やクラックの検出がわずかであり、管本体の劣化があまり見られない。標準耐用年数を経過した本管における継手部だけの対策では費用対効果（LCC）が見込まれず、また今後管本体の劣化が進行するリスクも包含している。以下の点も踏まえて、放流渠は管更生工法の複合管形式にて実施する。

- ◆対策を実施することにより新管と同様の性能（耐用年数・強度・耐震性等）を確保する。
- ◆管本体の劣化がわずかである現状においては既設管の強度を見込むことが可能である。
