下水管のスクリーニング手法の導入及び 硬質塩化ビニル管の劣化に関する調査研究（富山市）

調査研究年度：2018年度・2019年度

健全化・老朽化対策

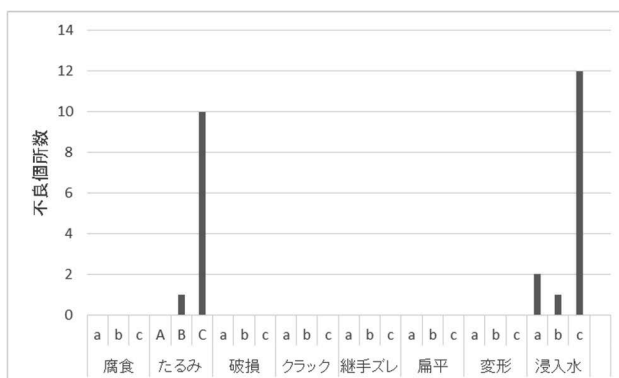
図-1 調査結果（不具合項目集計）

- ◆2018年度に実施した全国アンケート調査より、「たるみ」、「浸入水」が発生する傾向が高いことが分かったため、経年による要因とともに、上記の発生するメカニズムを整理し調査を実施した。
- ◆TVカメラにて78路線を調査し、たるみ(b, c判定)、浸入水(a, b, c判定)といった異常が19路線26箇所で見られた。

異常が見られた路線の経過年数は、10～20年4路線、20～30年8路線、30～40年7路線であり、a判定の劣化のあった2路線は30～40年経過路線であった。従って、経過年数による劣化の傾向が認められる結果となった。また、今回の調査では、液状化しやすい地盤や1スパンあたりの取付管数が多い場合も不具合の発生率が高いことが確認されたが、破損、扁平などの物理的な劣化はなく、2018年度に実施した全国アンケート調査でも確認された異常の1位はたるみ、2位は浸入水であり、今回の異常の傾向と一致した。

- ◆今後も、当研究で構築した新たな判定基準によるスクリーニングカメラ調査の実績を蓄積し、現場条件の違いによる判定基準の研究を進め、より効率性の高い管路調査の実施について検討していくことが望ましい。
- ◆塩ビ管調査結果では、全国の傾向と合致する幾分かの不具合が確認された。今後も液状化しやすさ、交通量等といった埋設環境の違いによるリスクについて、継続した調査・分析が必要である。
