千曲川流域下水道上流処理区 垂直管渠性能評価に関する調査研究

1999 No.11

調査研究団体：長野県千曲川流域下水道事務所
(財)下水道新技術推進機構

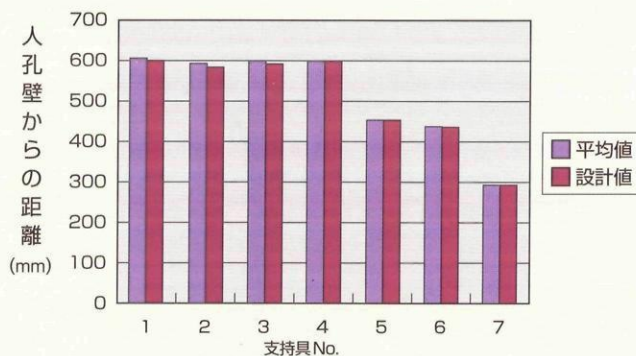
写-1 上部案内路

⑥摩耗量を測定するためドロップシャフトを取り外し、切断した外殻およびらせん案内板の肉厚を測定し、供用後の変化を確認した結果、設置時と比較して最大で約0.3mmの差が測定されました。しかし、成形がガラス繊維と樹脂との手積み積層のため、摩耗は無いものと考えられます(写真-1)。また、表面状態を電子顕微鏡により観察したところ(写真-2)、生物スライム層(微生物等の半固形物)がFRP表面を覆うように密着していましたが、FRPそのものには変化は見られませんでした。
