千曲川流域下水道上流処理区 垂直管渠性能評価に関する 調査研究

長野県千曲川流域下水道上流処理区千曲川幹線の最終人孔（処理場内）では、流入する関連公共下水道との落差高が約12mと高落差であるため、この研究成果を踏まえ、ドロップシャフトの第1号基として設置した。

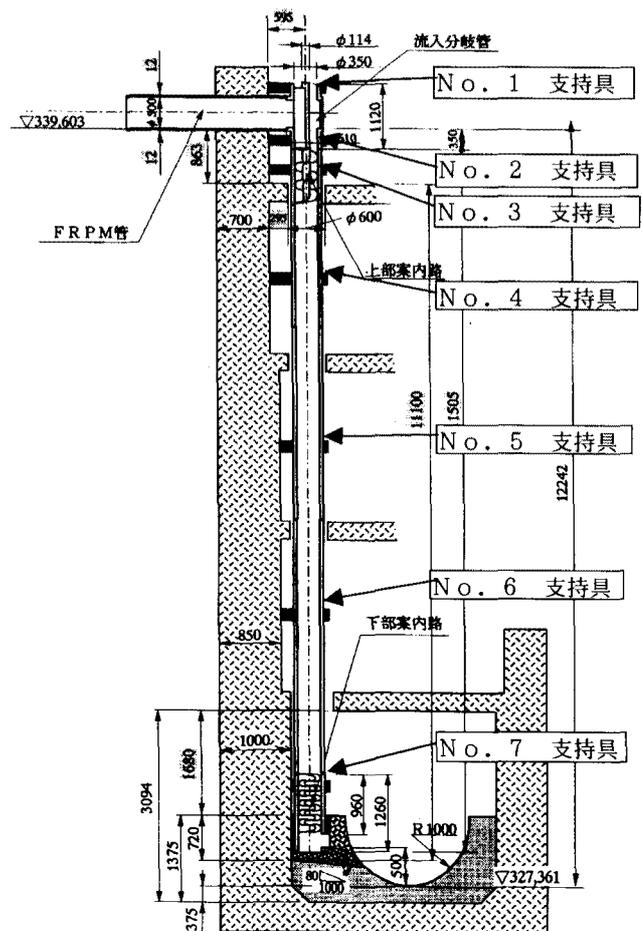
図-1 調査対象らせん案内路式ドロップシャフト構造図と支持具位置

このため, 壁とドロップシャフトとの距離を測定したが, 設置時との差違は最大約3mmであり, 計測誤差等を考慮すると問題ない値であると考えられる。人孔壁からの距離測定結果は, 図-2のとおりである。

また, 支持具は, 錆やボルトのゆるみはなく, 設置時の状態を確保していた。
