衝撃弾性波法による管路診断に関する 共同研究

研究第二部 主任研究員

井藤 元暢

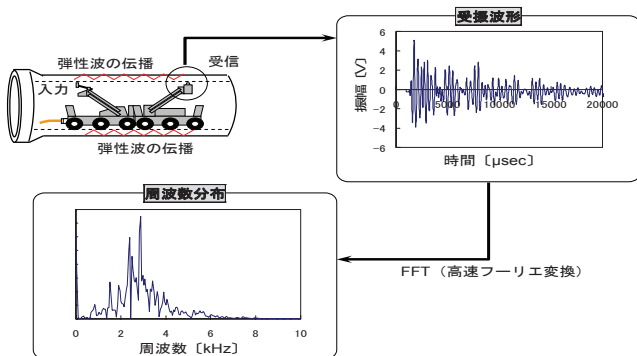
図-4 受振波形と周波数分布図の例

衝撃弾性波ロボットを用いて、管の頂部端を打撃することで発生した弾性波を他端に押し付けた受振センサで受信する。受信波形を変換して周波数分布図を作成し、「高周波成分比」を算出する。（図-4参照）

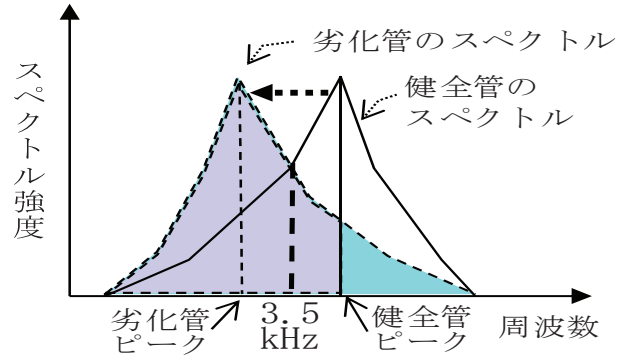
図-6 劣化管の周波数分布の例

高周波成分領域の範囲（3.5～7.0kHz）は、図-6に示すように劣化管（減肉管や軸方向クラック管）における周波数スペクトルが健全管と比較して3.5kHz以上の領域の成分量が少なくなる傾向にあること等か

ら、経験上定めたものである。
