下水道施設の補修更新方法 に関する調査

1. はじめに

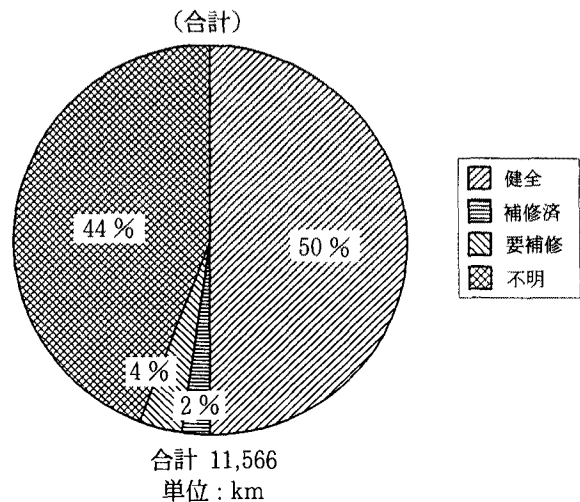
図-1 管路総延長距離数の割合

これらの管路施設の現状について、アンケートで健全・補修済・要補修・不明の4つに区分すると図-1のようになった。不明の部分が多いが、不明の44%を除いた比率では健全89%、補修済4%、要補修7%という結果になった。これは排除方式別にみた場合もほぼ同様であった。

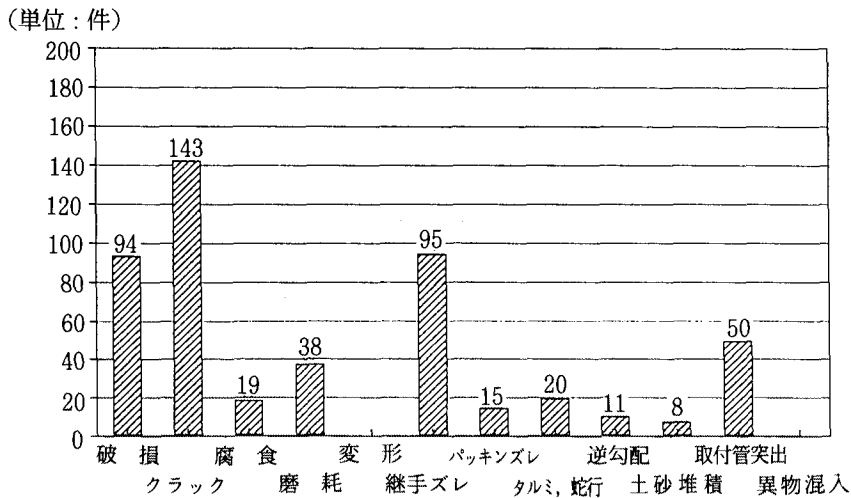
図-2 管路本管の損傷の種類（鉄筋コンクリート）

次に、これらの管路施設のうち目視やテレビカメラ等による調査を行った施設について、さらに詳しい内容のアンケートを行い、劣化状況や補修更新の実態について整理を行った。調査延長は、アンケート対象延長の本管で36%、取付管で10%であった。管路施設でみられる欠陥は、大別すると構造上影響のある欠陥と機能上影響のある欠陥に分けられる。構造上影響のある欠陥としては、破損、クラック、腐食、磨耗、変形、継ぎ手ズレなどが考えられ、それらの原因や予想される結果を整理すると表-3のようになる。また、機能上影響のある欠陥としては、パッキンズレ、タルミ・蛇行、逆勾配、土砂堆積、取付管突出、異物混入などが考えられ、それらの原因や予想される結果は表-3のとおりである。アンケートの結果、本管の場合は、図-2に示すように、

欠陥としてはクラック、破損、継ぎ手ズレが多く、取付管では図-3に示すようにクラック、破損、継ぎ手ズレの他に土砂堆積、異物混入も比較的多かった。

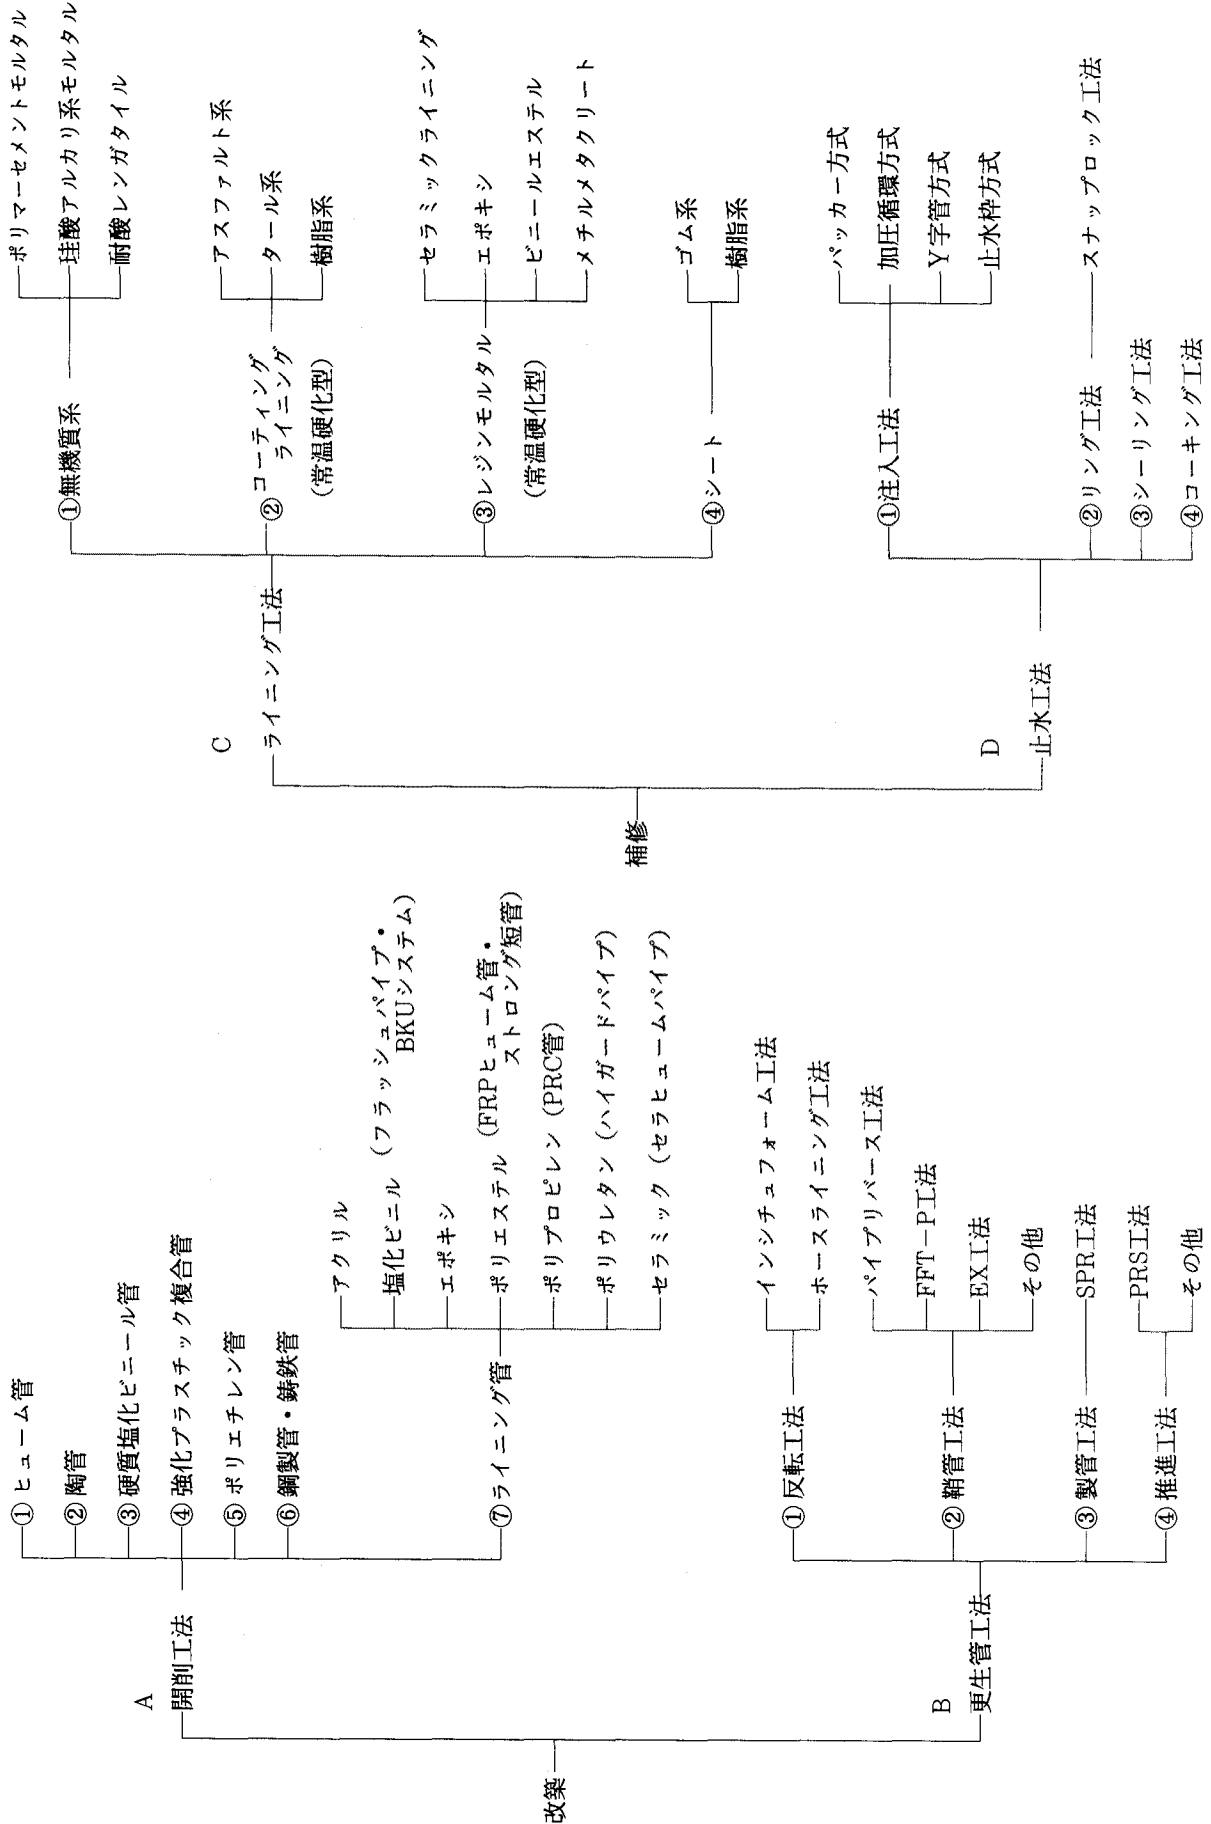
図-4 補修・改築工法分類一覽

管路の補修・改築工法については、現在ある工法

を分類すると図-4のようになる。アンケートの結果、補修・改築工法としては、開削工法（布設替え）が最も多く、次いで止水工法のうちの注入工法が多く用いられていた。更生工法やライニング工法のうちにはまだ開発されてからそれほど年月のたつて

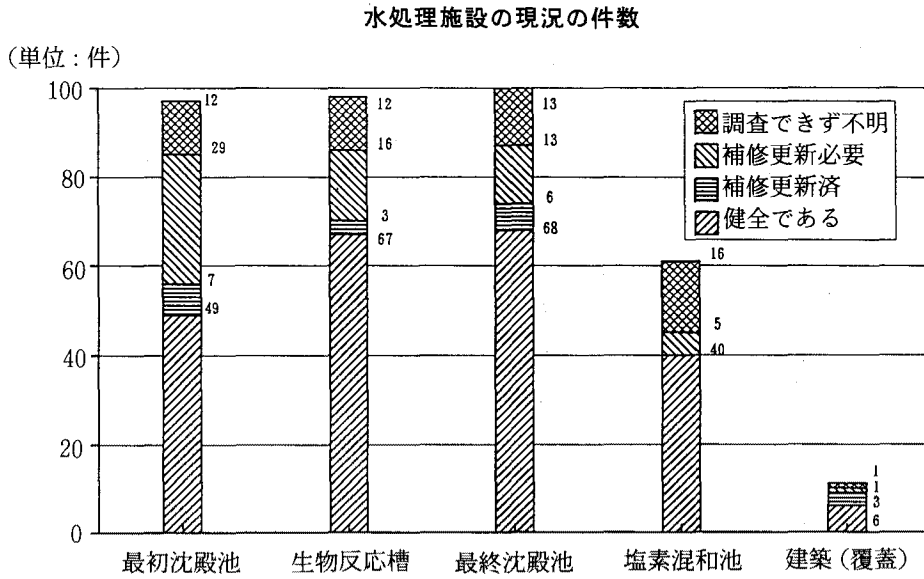
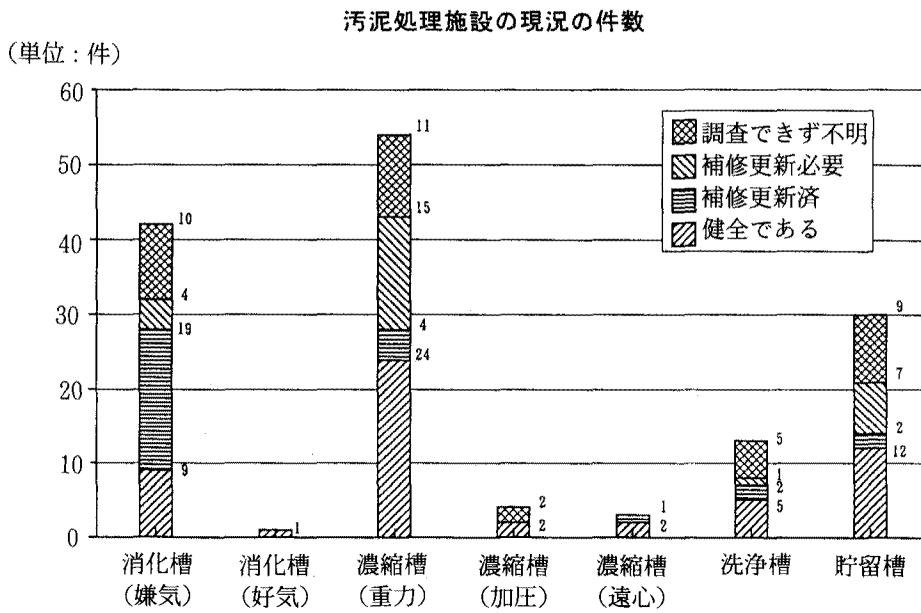
図-5 処理場施設の現況

処理場施設の現況をアンケートで健全・補修済・要補修・不明の4つに区分して調査した結果、図-5のようになった(建設年次の異なる場合は、同じ施設でも複数として件数をカウント)。この図より健全の割合の小さい施設として、水処理施設では最初沈殿池、汚泥処理施設では消化槽、濃縮槽、洗浄槽、貯留槽が挙げられる。特に消化槽(嫌気)では補修済の比率がたかく、コンクリート構造物にとって劣悪な環境であることが推測される。

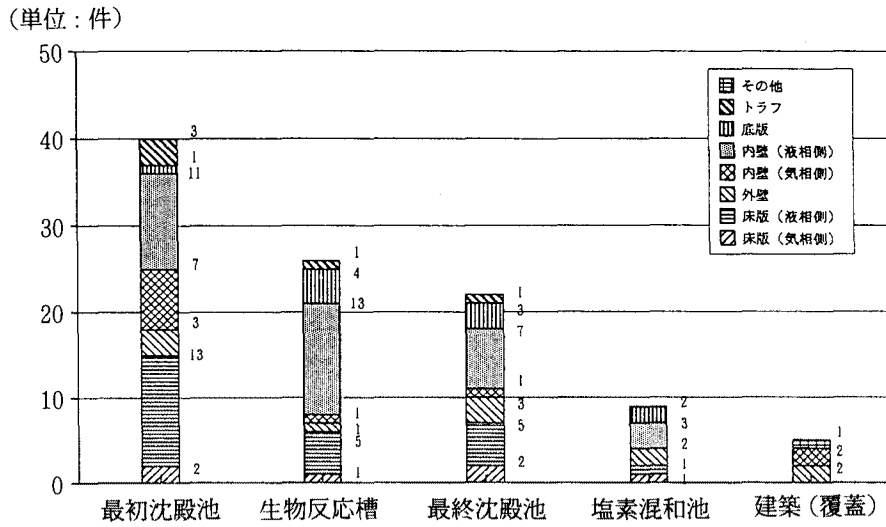
図-6 水処理施設の欠陥個所の件数

箇所や表-4に示すコンクリート、鉄筋の欠陥状況、また、表-5に示す劣化原因についても調査を行った。その結果、水処理施設については、図-6~9のようになった。

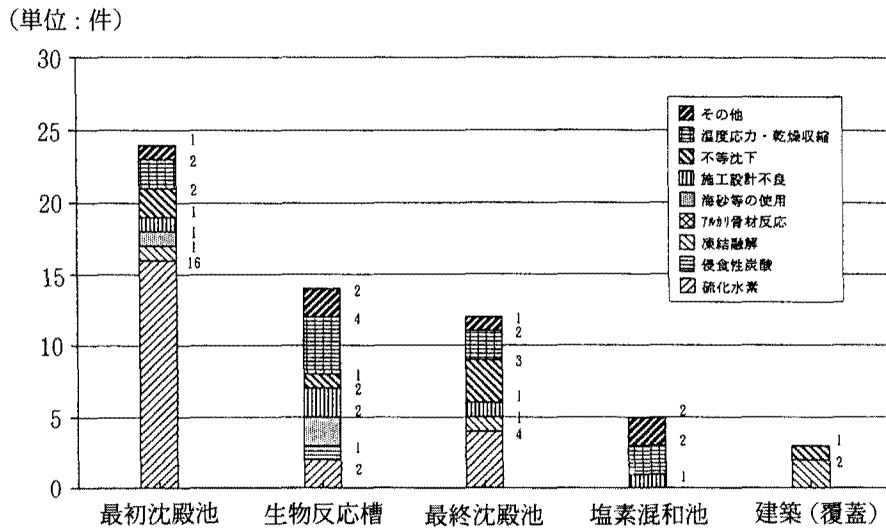
図-7 水処理施設の欠陥原因の件数

欠陥の原因としては、最初沈殿池では硫化水素によるものかなりの割合を占めているのに対して、生物反応槽、最終沈殿池では種々の原因によっているという特徴があることがわかる。

これより、水処理施設においては、最初沈殿池の硫化水素による腐食が最も大きな問題であるといえる。

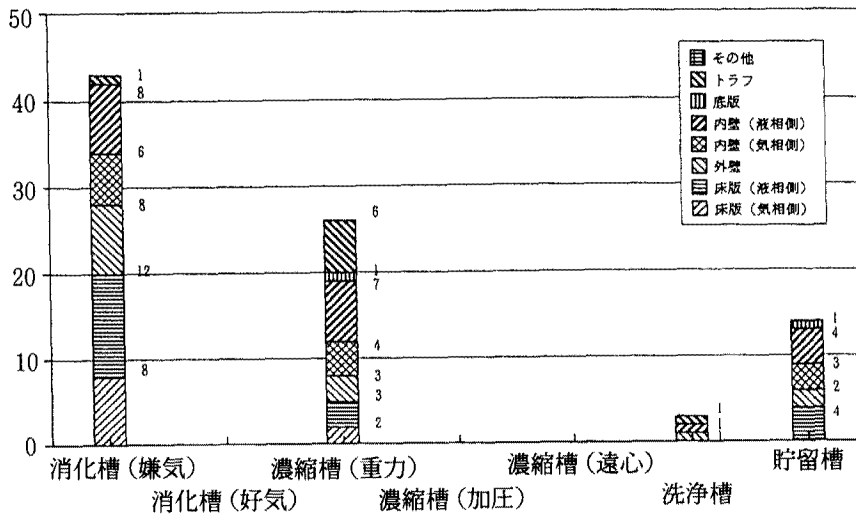
図-10 汚泥処理施設の欠陥個所の件数

汚泥処理施設については、アンケートの結果、図-10~13のようになった。

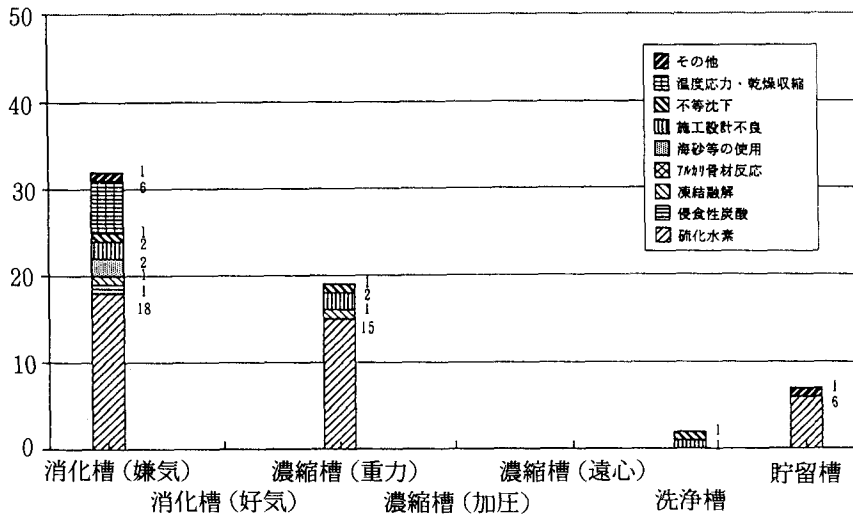
図-11 汚泥処理施設の欠陥原因の件数

欠陥の原因としては、消化槽(嫌気)、濃縮槽(重

力), 貯留槽ともに硫化水素によるものの割合が高いことがわかる。

これより, 汚泥処理施設においては, どの施設においても硫化水素による腐食が最も大きな問題であり, 対策が必要といえる。
