# 下水処理施設の維持更新 に関する調査

研究報告

'93 下水道新技術研究所年報ダイジェスト 1993 No.12

財団法人 下水道新技術推進機構

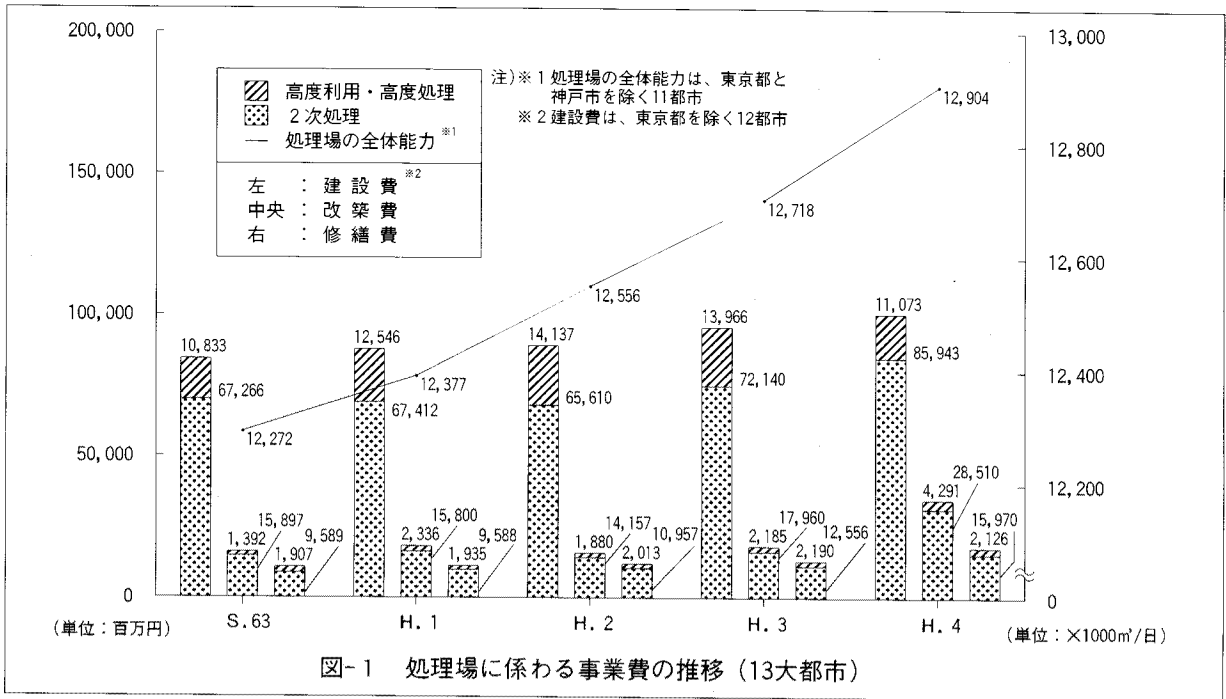
図-1 処理場に係わる事業費の推移 (13大都市)

また、13大都市を対象としたアンケート調査から処理場に係わる事業費の推移(図-1)をみると、修繕・改築費も増加傾向にあることがわかり、今後の修繕事業量の増加が予想される。なお、この図で高度利用・高度処理というのは高度処理施設や上部利用のための

覆蓋施設、処理水再利用施設等の高度利用施設を示している。

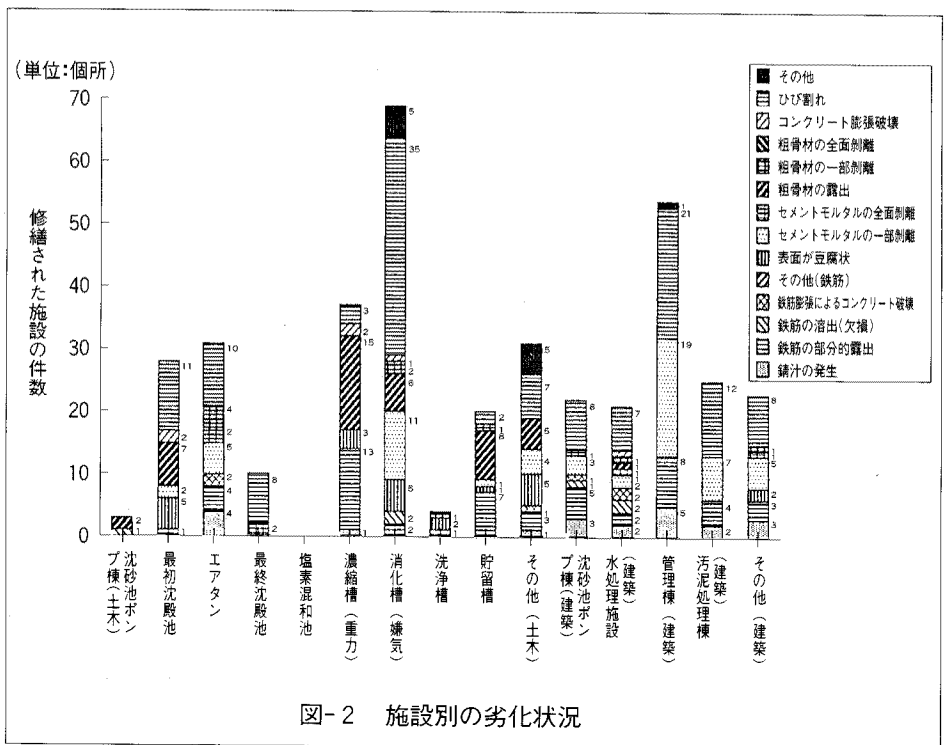
図-2 施設別の劣化状況

アンケートの結果を原因別に整理した。施設別の劣化状況を(図-2)に示す。劣化原因としては、硫化水素と温度応力・乾燥収縮によるものが多く、これらへの対策が重要と考えられる。

硫化水素による劣

化施設としては最初沈澱池が最も多かった。濃縮槽や貯溜槽は最初沈澱池よりも硫化水素により劣化している施設の割合が高かった。

汚泥処理棟や管理棟などの建築施設は、温

度応力・乾燥収縮、塩害、アルカリ骨材反応等による劣化を受けているものが多い。
