# 下水処理施設の維持更新 に関する調査

そこで、本調査は、下水処理施設のコンクリート構造物を対象を絞って、施設の維持管理や修繕・改築の実態をアンケート調査から明らかにするとともに、文献調査により構造物の劣化原因別に診断方法、修繕・改築方法等について整理を行うことを目的に行った。

本調査は、建設省土木研究所が（財）下水道新技術推進機構に委託し、調査を行った内容の報告である。

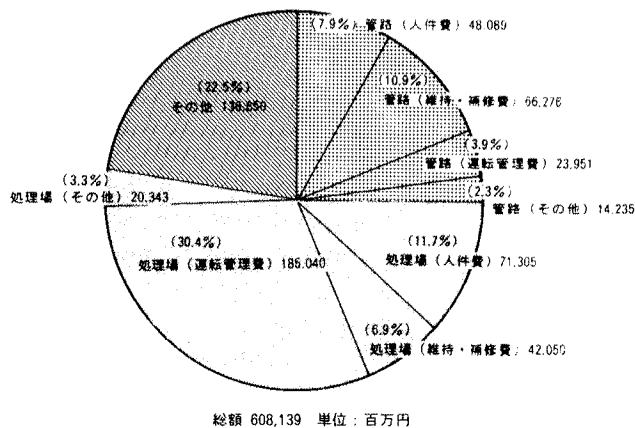
図-1 下水道施設の維持管理費の内訳

下水道事業の中での下水処理施設の維持更新事業の位置づけを平成3年度版の下水道統計をもとにみると、全下水道事業費の20.7%が維持管理費、その維持管理費の内52.4%が処理場施設に関するものであった。下水道施設の維持管理費の詳細な内訳は図-1のとおりであり、処理場施設の維持・補修費（補修費）としては全維持管理費の6.9%であった。

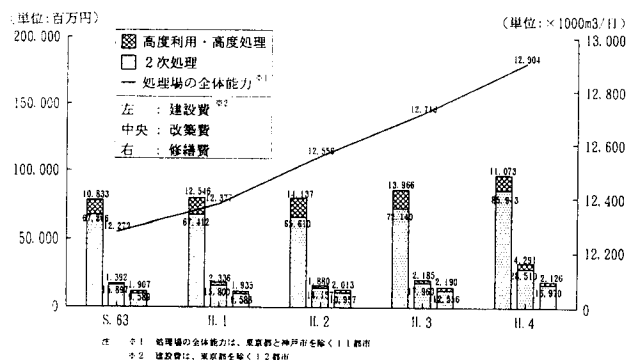
図-2 13大都市の処理場に係わる事業費の推移

また、13大都市を対象としたアンケート調査から処理場に係わる事業費の推移をみると（図-2）、修繕費が増加の傾向であることがわかり、今後の修繕・改築事業量の増加が予想される。なお、この図

で高度利用・高度処理というのは高度処理施設や上部利用のための覆蓋施設・処理水再利用施設等の高度利用施設を示している。

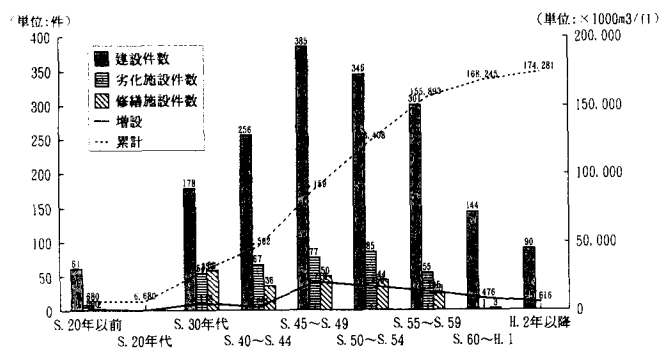
図-3 年度別の施設数と施設能力（全施設）

本調査では、13大都市の全公共下水道を対象として、処理場施設の劣化状況、劣化状況の調査事例、修繕・改築の実績等についてアンケート調査を行った。このアンケートに対して13大都市全てから回答があり、94処理場の回答が得られた。ちなみに平成3年度版下水道統計による処理場維持管理費の内の維持更新費に占める13大都市の割合は36.6%である。なお、このアンケートで対象となった施設の年代別建設件数、劣化の認められた施設件数、修繕した施設件数は図-3に示すとおりである。ここでの施設件数は、同じ施設でも建設時期の異なる場合は別件として数えた。また、この件数は全ての処理施設（各水処理、汚泥処理施設）の件数の合計値である。

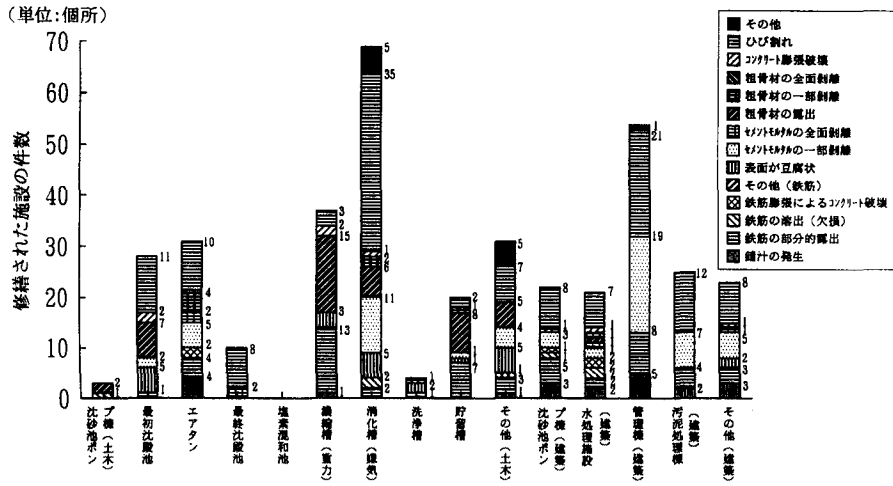
図-4 施設別の劣化状況

次に、修繕した施設の欠陥状況をみると図4のとおりである。全体的にはひび割れの症状が最も多いことがわかる。消化槽をはじめとする汚泥処理施設やエアレーションタンクには、劣化症状としては重い粗骨材の剥離や鉄筋の露出・溶出（欠損）などが一部みられる。管理棟、汚泥処理棟の建築施設は、ひび割れとセメントモルタルの一部剥離の症状が多い。

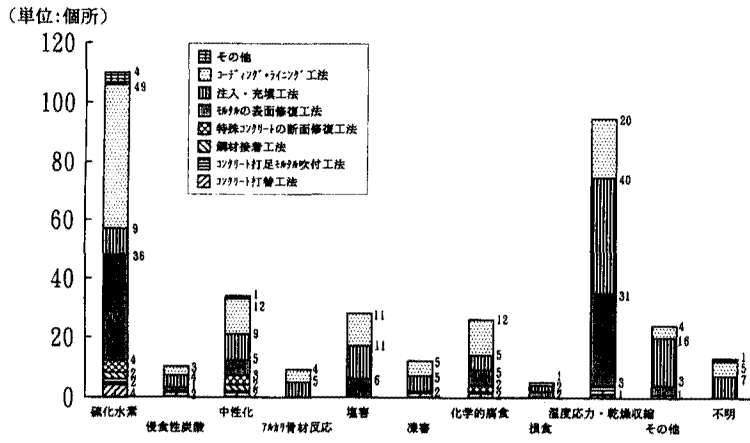
図-5 劣化原因別修繕方法の件数

また、劣化原因別の修繕方法は図5に示すとおりである。硫化水素による劣化に対しては、コンクリート表面からの劣化であるためコーティング・ライニング工法とモルタルの表面修復工法で大部分を占める。温度応力・乾燥収縮による劣化に対しては、症状としてひび割れが多いことから半分近くが注入・充填工法である。

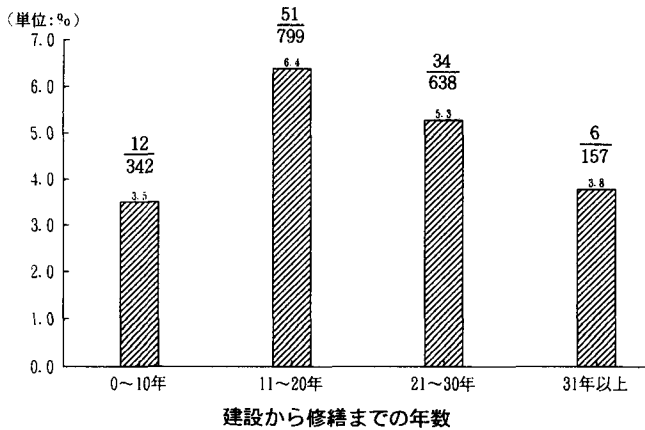
図-6 建設からの年数別の修繕施設の割合 (硫化水素)

劣化原因として件数の多い硫化水素と温度応力・乾燥収縮について、建設から修繕までの年数別に修繕した施設の割合を示したのが図-6及び図-7である。これより、硫化水素による劣化施設に対しての方が早い時期に修繕されている傾向が見られる。

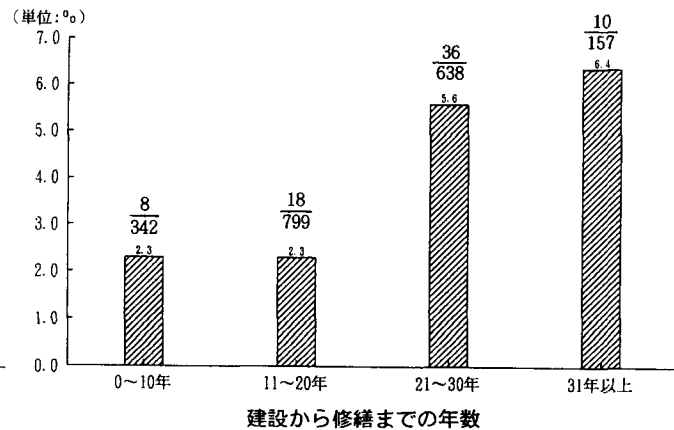
図-7 建設からの年数別の修繕施設の割合 (温度応力・乾燥収縮)
