東日本大震災から立ち上がれ!!

気仙沼市公共下水道の応急仮復旧

2処理場、5ポンプ場が機能停止

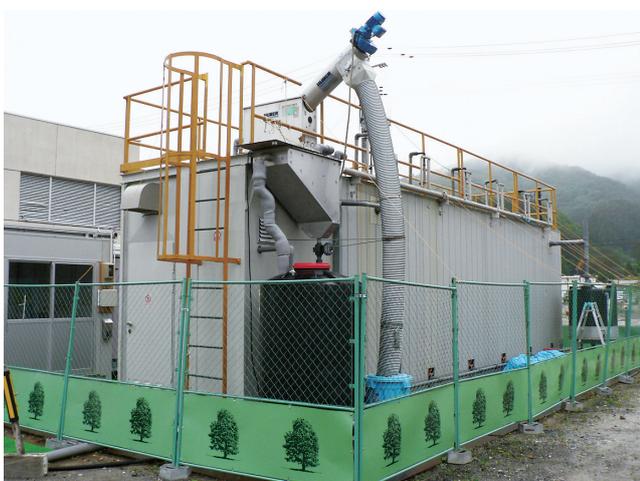
鹿折（中みなと町）の鹿折中継ポンプ場に設置された多段式生物処理装置MSABP

被災した鹿折汚水中継ポンプ場に設置されたのは、日本下水道事業団と帝人が省エネ型下水処理装置の共

同開発のために真岡技術開発実験センターに設置していた多段式生物処理装置「MSABP」です。処理能力は50m³/日で、市街地北部の中みなと町などを対象に西八幡前幹線から仮設ポンプで揚水し、接触酸化法で処理した後塩素滅菌を行って気仙沼港第一雨水幹線の水路に放流しています。

MSABPは、多段化した曝気槽内に微生物を高密度に固定する微生物担持体を配置した構造で、余剰汚泥の発生量が少ない省エネ型のシステムです。40フィートコンテナサイズにコンパクトにまとめられており、運搬後に配管・配線することで即座に処理が開始できるという特徴を持っています。現在は上流区域で仮設の店舗などが操業を開始したため、流入量は100～150m³/日となっていますが、BOD60mg/L以下の水質は確保できているとのことでした。

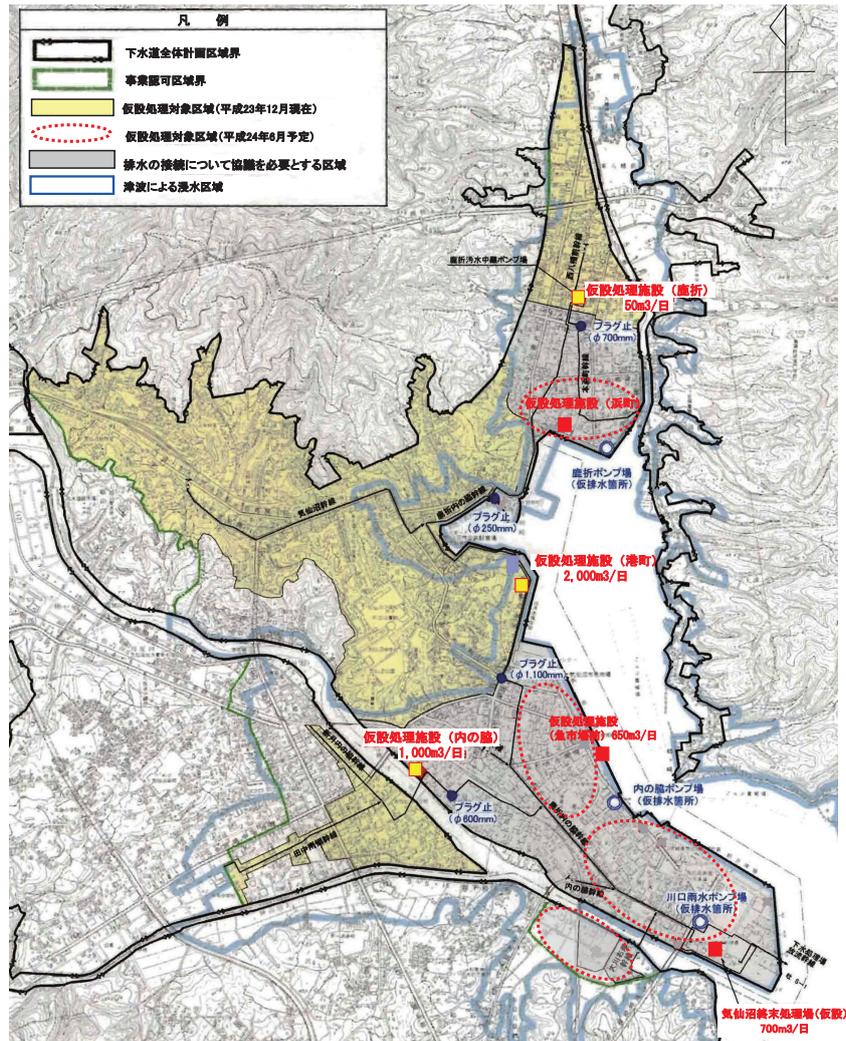
仮設処理施設位置図

内の脇、港町、魚市場前の処理フロー

鹿折（中みなと町）の処理フロー

気仙沼終末処理場、鹿折（浜町）の処理フロー

そこで、気仙沼市では日本下水道事業団と対応を協議し、市内3カ所に応急仮設処理施設を設置してサテライト処理を行い、未処理汚水の流下・拡散を防止することを決定、その年の秋までに稼働を開始する計画で施設建設に着手しました。

応急復旧の基本方針は、既設の污水幹線から流入してくる汚水の全てを応急仮設処理施設に集めて簡易処理を行い、BOD60mg/L以下を確保しながら終末処理場水処理施設の本復旧までを乗り切ろうというものです。現在は鹿折（中みなと町）、内の脇（大川公園）、港町の3カ所の施設が稼働中です。

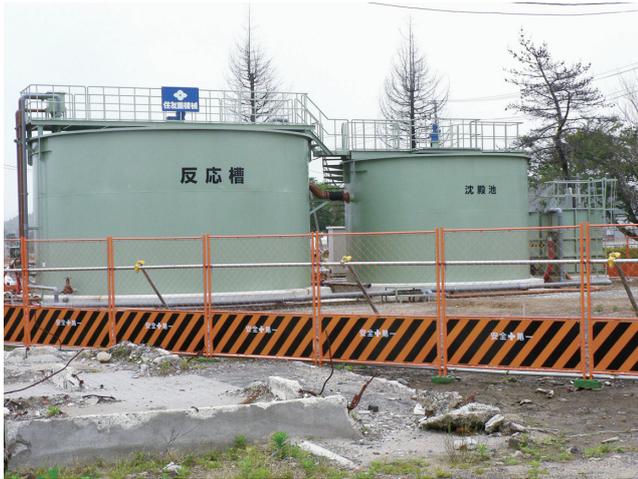
内の脇（大川公園）に建設された仮設処理施設

大川公園敷地内の施設は、処理能力1,000m³/日で、

大川の対岸に広がる本郷地区や南郷地区のほか、し尿処理場からの汚水（約750m³／日）も受け入れています。新月内の脇幹線や田中南郷幹線から流れてくる汚水を揚水し、簡易活性汚泥法による生物処理を行って、沈殿、塩素消毒後大川に放流しています。反応槽や沈殿槽、消毒槽は施設設置から稼働開始までのスピードを考慮して、いずれも鋼板製のタンクが採用されました。

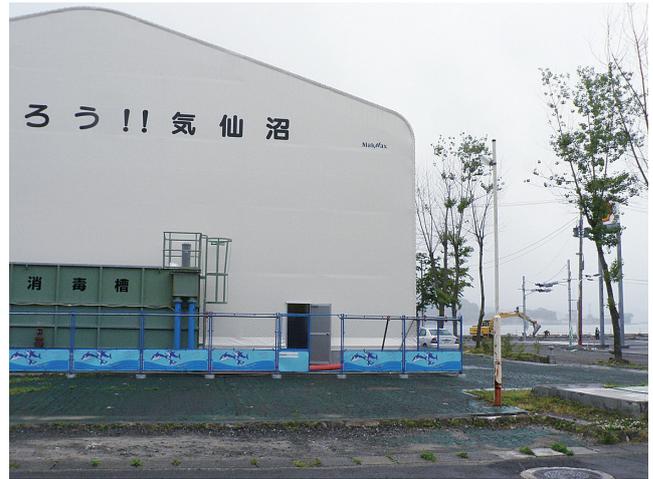
港町の施設はテント式の建屋構造になっている

施設が建設された場所は、交通量の多い幹線道路沿いであることや近隣に被災を免れた住宅、ホテルなどの施設もあることからテント式の建屋を設け、景観保護と臭気対策が図られています。

港町に建設された施設は大川公園に設置されたものと同じ構造ですが、ここではJR気仙沼駅周辺を含む古町、三日町、八日町などが対象となっているため、2系統として処理能力を倍の2,000m³／日としました。気仙沼幹線や鹿折内の脇幹線からの汚水を揚水し、処理後に気仙沼湾に直接放流しています。また、

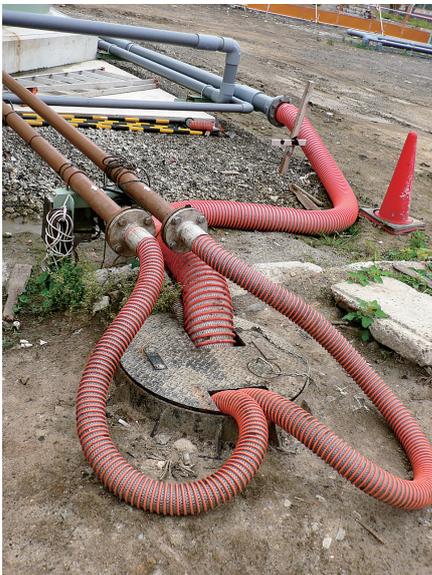
公園の敷地内のマンホールから下水を揚水

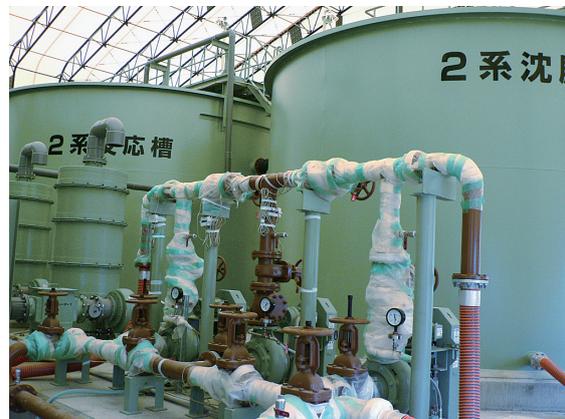
2系統・2000m³の処理能力を持つ

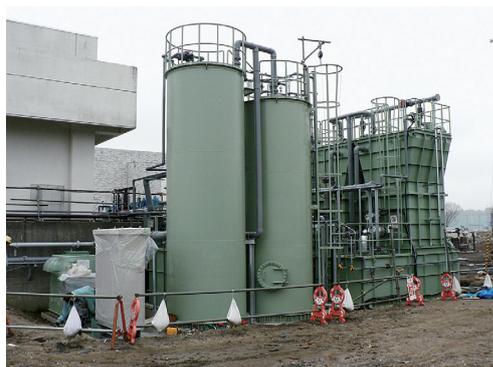
設置が完了した気仙沼終末処理場の仮設処理施設

鹿折中継ポンプ場の下流にあたる浜町と気仙沼終末処理場の敷地内に建設される施設は、水産加工工場からの排水を処理するため、排水量や濃度などの変動が大きく、蛋白質や油脂などの有機物が多く含まれていることを想定して高速固液分離ユニットと接触曝気槽を

備えたシステムとしました。浜町には処理能力500m³／日の施設、終末処理場には処理能力700m³／日の施設を建設しているところです。

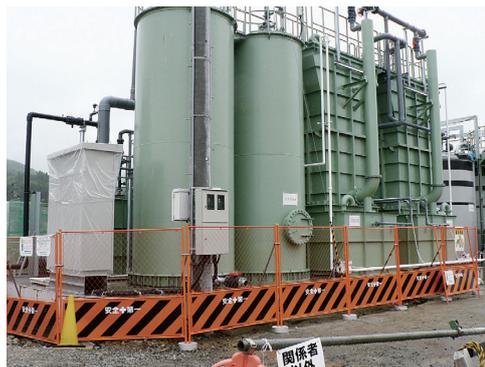
鹿折（浜町）に設置された仮設処理施設

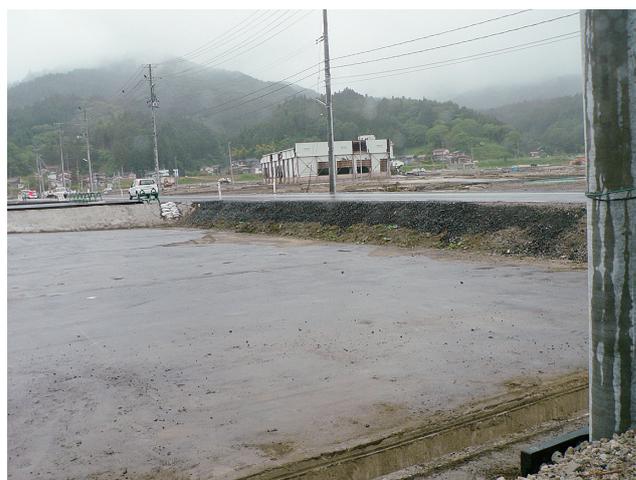
かさ上げされた道路は高いところで1m近くにもなる

「仮設処理施設の建設は順調に進んでいますが、大きな課題として残っているのは管渠の復旧です。仮設処理施設に汚水を送るパイプは既設管と露出配管を併用したいと考えていますが、周辺の地盤が60～70cm沈下しているため、不明水（海水）が入り込んで調査すらできない状況です。現在、幹線等に止水プラグを設置し、管内の水を排除する作業を進めているところですが、道路のかさ上げによってマンホールが埋められている状態なので、道路を掘削してマンホールのかさ上げを行わなければなりません。解決しなければならない課題は山積しています。」（気仙沼市下水道課）
