# ユーザーレポート

## 急勾配管きょ・減勢工

共同研究者：滋賀県大津市  
研究期間：平成7～9年度

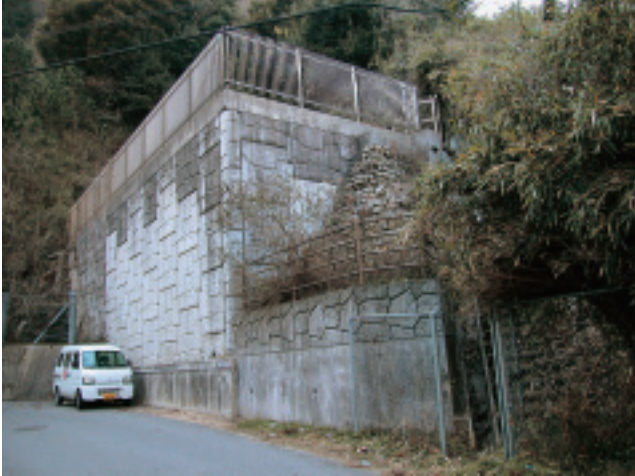
山腹に整備された減勢工・ドロップシャフト設備

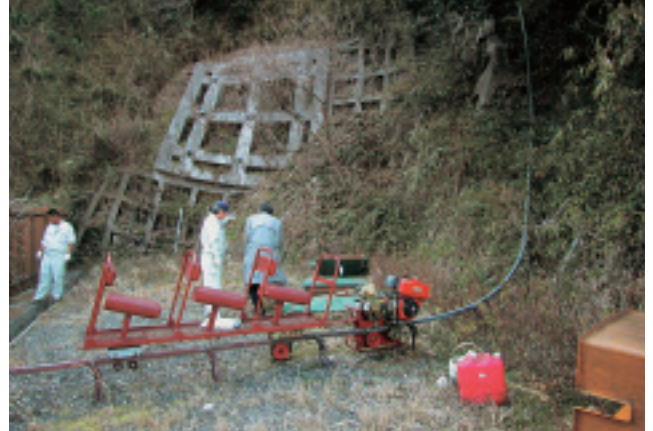
上に登ると、ドロップシャフトのマンホールと減勢装置、管理用モノレールが

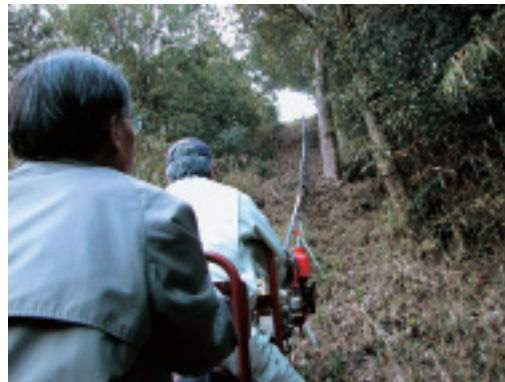
管理用モノレールで急斜面を  
行く。この左側に管きよが埋  
設されている

そこで、管材は、耐久性に優れ、継手部の引抜きや木根の浸入などがなく、急斜面での人力による施工が可能であることなどを考慮し、高密度ポリエチレン管（減勢装置上流側φ300mm，下流側φ400mm）を使用しました。埋戻しは土のうで行い、土被り30cmを確保しながら上部を鋼製ネットで覆って10m間隔でコンクリートアンカーを施工するなど、滑落防止への対策を施しています。

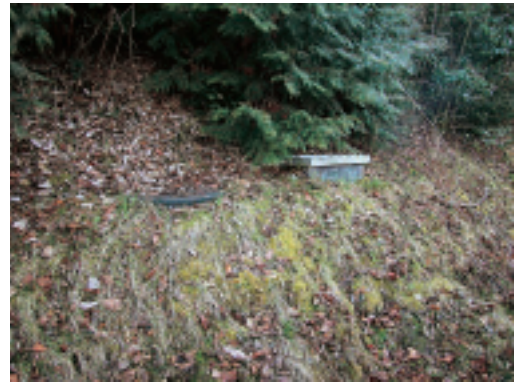
途中に設置されたマンホールと  
給気設備のボックス

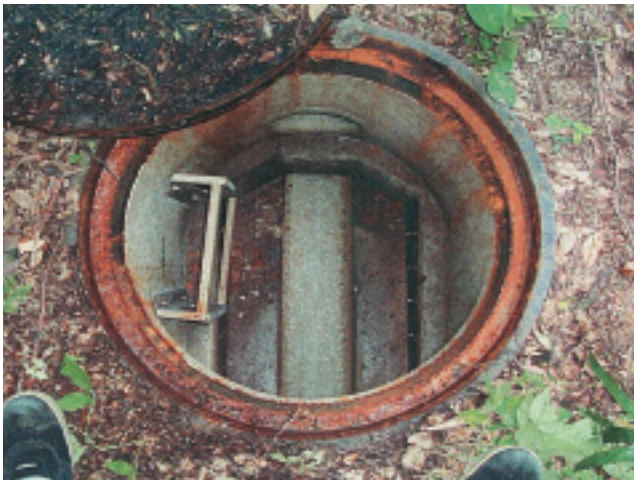
管きょの中を下水がものすごい早さで流れている

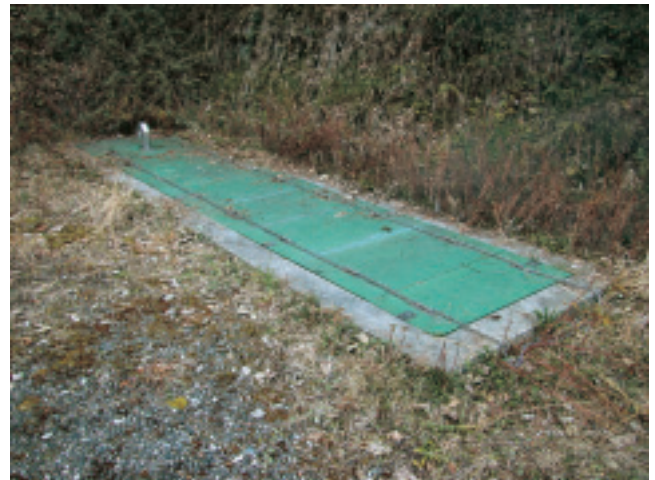
減勢装置の全景

高流速（8.75m/sec）を通常の流速に戻すための減勢装置は、流量の変動に対応し、土砂などの堆積を防ぐためスリット付きシルを設けた構造としました。水による洗掘にも耐えられるよう内部には御影石を張っています。

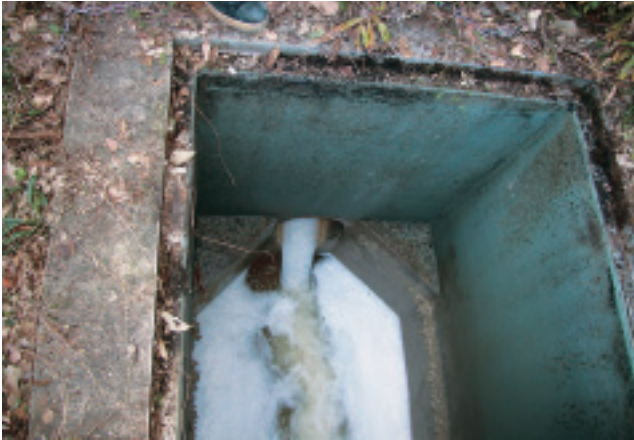
勢いよく減勢装置に流れ込む下水

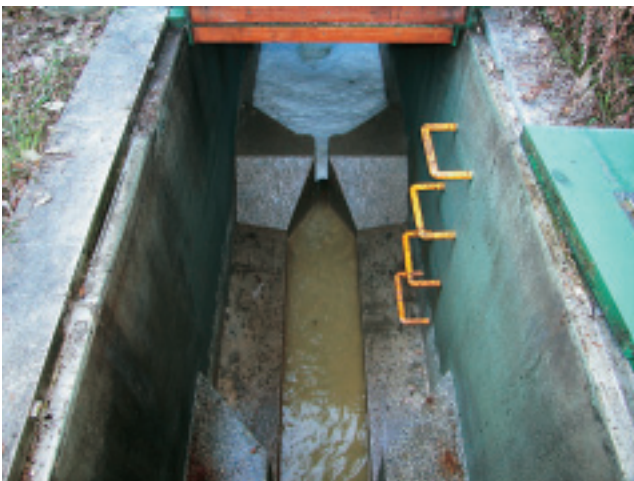
減勢された下水はゆっくりとした流れになって下流へ

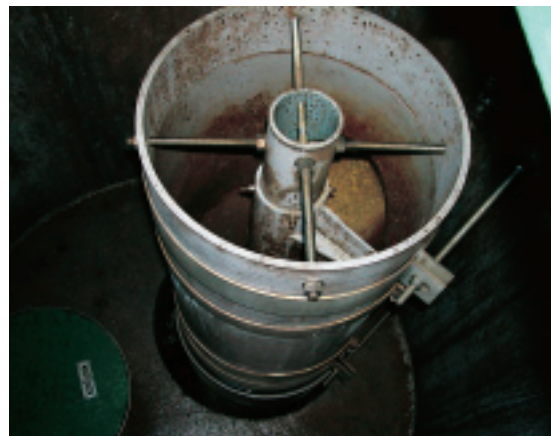
ドロップシャフトで道路下の管きよまで下水を導く

また、減勢装置から道路上の管きょまでは約7.3mの落差があったため、らせん案内路付ドロップシャフト（φ600mm）を設置し、安定した下水の流下を図
