ドイツにおける 管路更生工法の品質確保

IKT「地下構造物研究所」

所長 ローランド・W・ワニエク

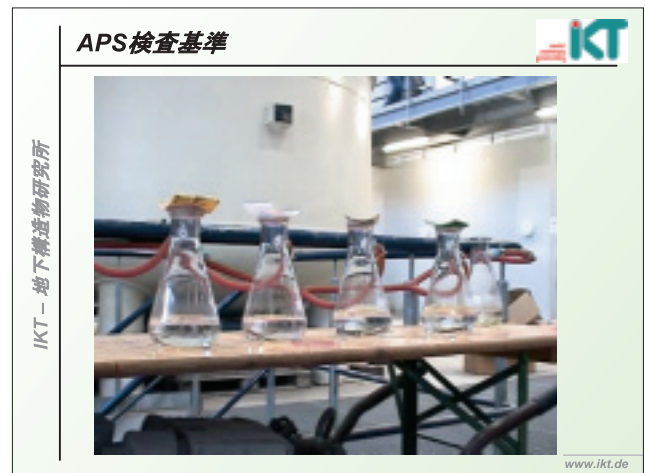
次に、機械的な圧力かける圧力テストを行います。もし、管状のサンプルが採取できない場合には、20×30cmの小さな試験片を使って、短期の3点曲げ試験で曲げ弾性係数、曲げ強度を求めることになります。サンプルに対して1分間に10mmという変形速度で一定の圧力を加えて破断するまで待ちます。そのときの

応力とひずみ、形状に基づいて曲げ弾性係数と曲げ強度を算出し、その結果から最終的な強度を算出します。

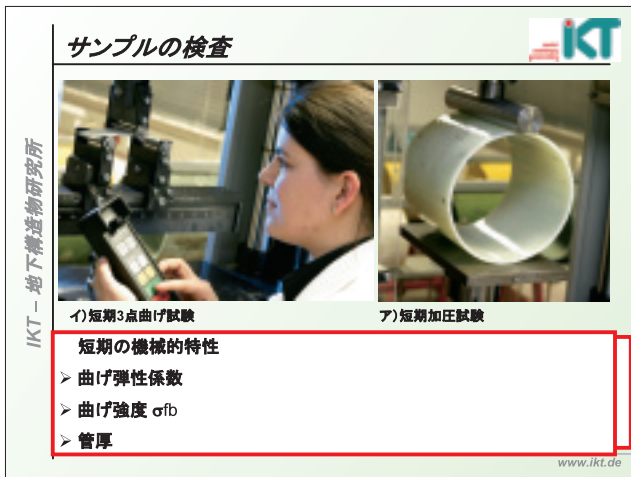
同じような方法で管状のサンプルの試験も行います。管頂部から1分以内に3%の変形が起こるような垂直の荷重をかけます。それを2分間継続させます。こうしてライナー材の初期の剛性を求めることができるわけです。

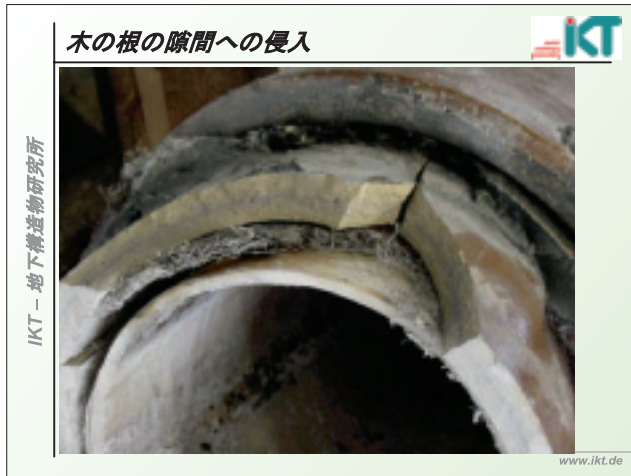
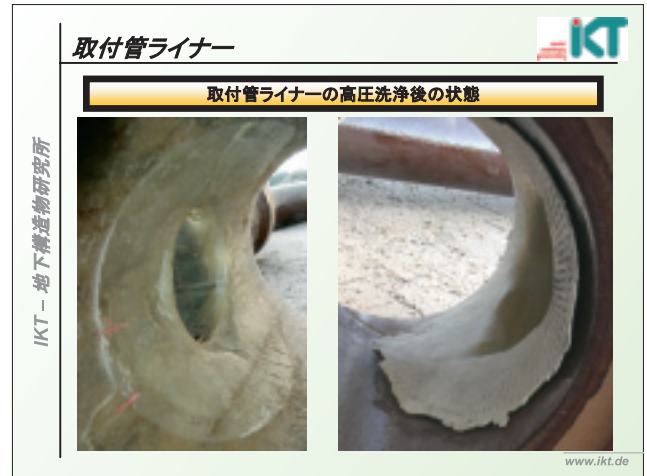
それでは次に、形状についてのお話しですが、形状というのは、あくまで施工した後の結果であるわけです。管厚であるとか、楕円率、しわ、割れ目です。特に旧管との間にすき間ができていますが、これは旧管にもともと変形があった場合などさまざまです。理想はすき間がほとんどないことだと思いますが、それは簡単なことではないわけで、施工直後はよくても、その後一部剥離するとか、内部に小さなすき間ができて、それが拡大する場合もあるわけです。もちろん見方によっては、「テストに合格しているのに何が悪いんだ」というような考え方もあるかと思えます。けれども、実は大きな問題をはらんでいます。

例えば、木の根がその中に入り込んでしまうケースです。実は、植物の根の挙動についても、IKTは生物

このようなすき間があれば、固い土壌の中に根を張っていくよりも、ずっと楽なわけです。あるところで、それが行き止まりだと気付いても根を後退させることはできません。
