## 既設人孔の再構築・補修技術に関する調査研究（東京都）

調査研究年度：2015年度・2016年度

## 【調査・研究目的及び成果】

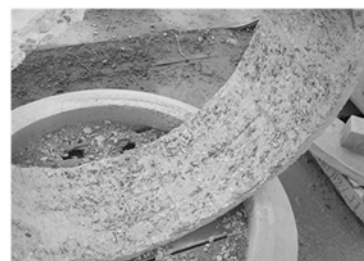
写真－1 劣化を模した供試体

- 軸方向…各部材とも十分な耐荷力を保有し、実験と解析の傾向は一致
- 断面方向…直壁は解析条件の工夫（鉄筋の浮きを考慮）により実験結果と整合  
現場打ち無筋マンホールは十分な耐荷力を保有し、実験と解析の傾向は一致

部材		試験結果	解析結果
斜壁	軸方向	かぶり厚まで減肉しても S48 当時の規格を満足	かぶり厚まで減肉しても JSWAS A-11 の規格値を十分に満足
	断面方向	—	—
直壁	軸方向	—	かぶり厚まで減肉しても JSWAS A-11 の規格値を十分に満足
	断面方向	かぶり厚までの減肉で新品の 3～4 割程度まで低下	かぶり厚まで減肉した場合に一部無筋状態となることを考慮すると、試験結果と整合
現場打ち 無筋 マンホール	軸方向	—	かぶり厚まで減肉しても JSWAS A-11 の規格値を十分に満足
	断面方向	50mm までの減肉では JSWAS A-11 の規格値を十分に満足	50mm までの減肉では JSWAS A-11 の規格値を十分に満足
